**Kjekk leilighet med sentral
beliggenhet på Hinna - Praktisk
planløsning, godt uteområde -
Carport**

Tilstandsrapport

BOLIGBYGG MED FLERE BOENHETER

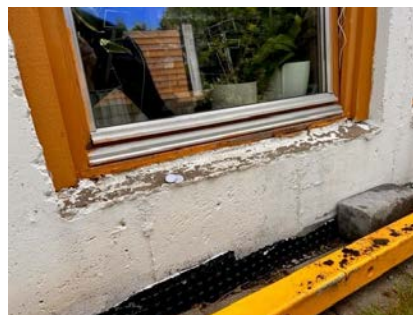
- Det er påvist avvik rundt innsettsdetaljer.
- Det er påvist vinduer med fukt/råteskader.

Vinduer med råteskader.

- Vinduer med råteskader må erstattes med nye.

Kostnadsestimat: 10 000 - 50 000

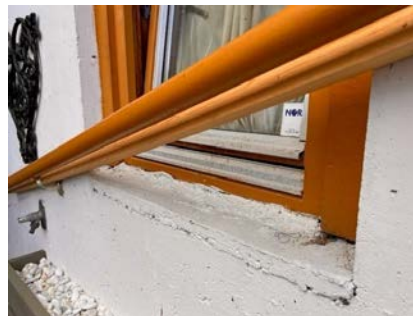
Vindu er utett i bunn og mangler beslag under vindu som skal lede vann vekk fra vindu.

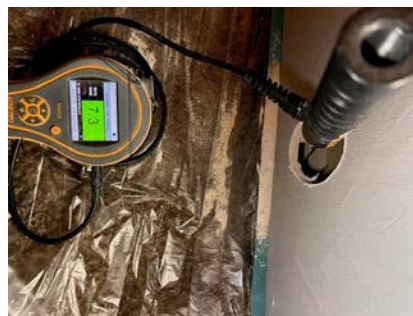
Hulltaking er foretatt uten å påvise unormale forhold. Hulltaking er foretatt ved/i gang. Fuktvotemåling (vekt%) i konstruksjonen ble målt til 13,3

Fuktmåling i vegg mot våtsone.
