Omagata 77, 6517 KRISTIANSUND N

**Prisgunstig enebolig med garasje  
og sentral beliggenhet! Renvert  
bad og kjøkken.**

# Tilstandsrapport

## ENEBOLIG

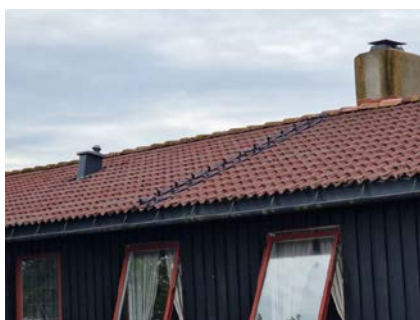
Taktekkingen er av betongtakstein. Taket er besiktiget fra bakkenivå.

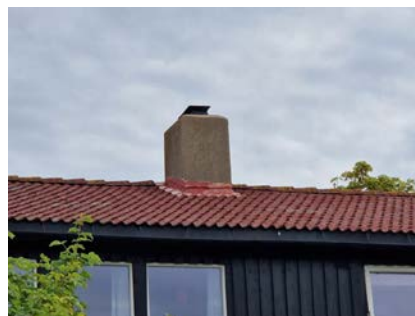
### TG 1 Nedløp og beslag

Takrenner, nedløp og beslag er utført i sort stål

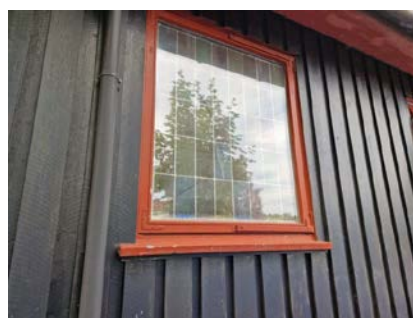
## TG 2 Vinduer

Bygningen har malte trevinduer med 2-lags glass.

- Det er påvist at enkelte vinduer er vanskelig å åpne/lukke.
- Karmene i vinduer er slitte og det er sprekker i trevirket.

- Det må påregnes noe vedlikehold og at enkelte vinduer må skiftes ut.

Vedlikehold av vindu bør påregnes.

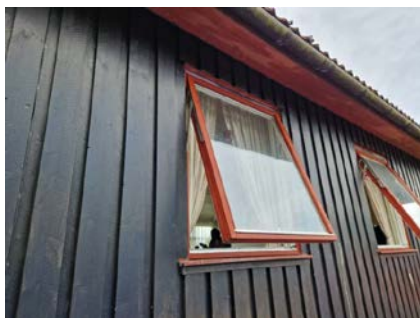
## TO 2 Dører

Boligen er oppført med teak ytterdør. Til verandaen og balkong er det montert malte balkongdører.

- Det er påvist avvik rundt innsettsdetaljer.
- Karmene i dører er værslitte utvendig og det er sprekker i treverket.

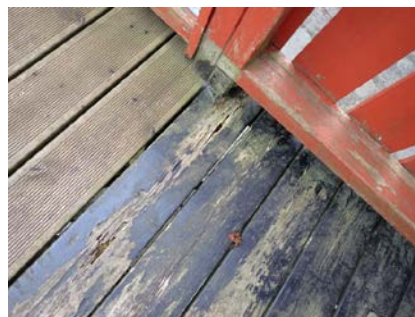
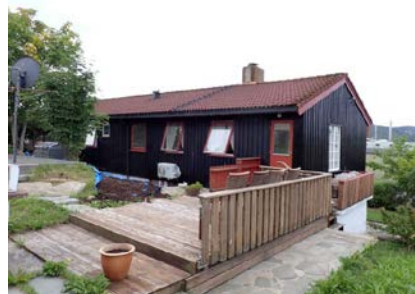
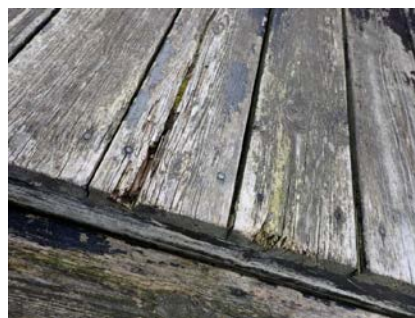
## TO 2 Balkonger, terrasser og rom under balkonger

Boligen er oppført med balkong og veranda på 3 sider av bygget. Verandaen er av terrassebord med rekkverk av ståendebord med håndløper. Balkongen har glassfiber dekke, med rekkverk av tett liggendebord med håndløper.

- Rekkverket er for lavt i forhold til dagens krav til rekkverkshøyder.
- Det er påvist at dekke på terrassen har en del sprekker.

Det er påvist spredte råte skader på terrassebord.

- Andre tiltak:
- Det er ikke krav om utbedring av rekkverkshøyde opp til dagens forskriftskrav.

Råte skadde bord må skiftes. Det anbefales å utføre videre undersøkelse rundt konstruksjonen tildekt av terrassebordene.

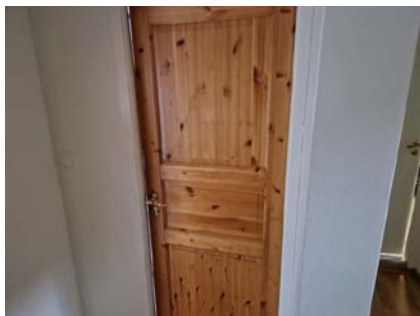
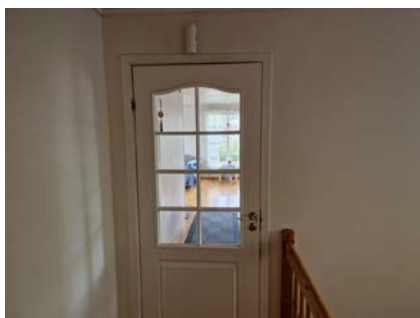
## TG 2 Innvendige dører

- Det er påvist avvik som tilsier at det bør foretas tiltak på enkelte dører.

- Enkelte dører må justeres.

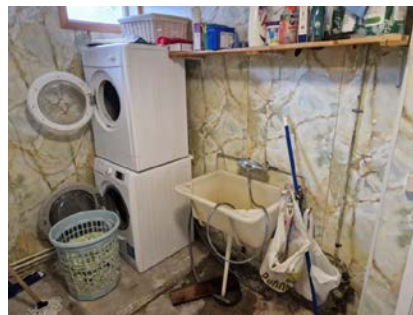
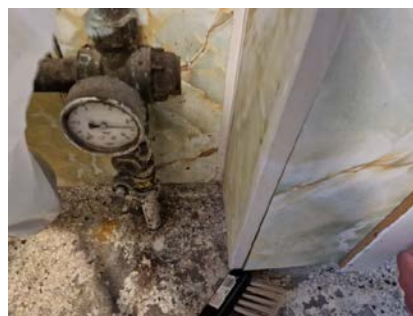
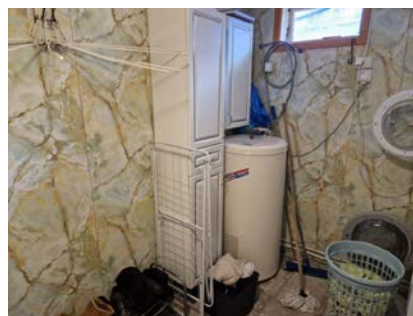
Slik våtrommet står i dag er det en risiko konstruksjon. For at rommet skal oppnå en TG 0 eller 1 må vaskerommet opp til dagens krav. Alle forhold med tettesjikt, våtsone, sluk m.m. må dokumenteres.

Baderomsplatene er montert på en ikke fagmessig måte. Det er videre registrert skader på platene.

Det er påvist avvik i fallforholdet på våtrommet

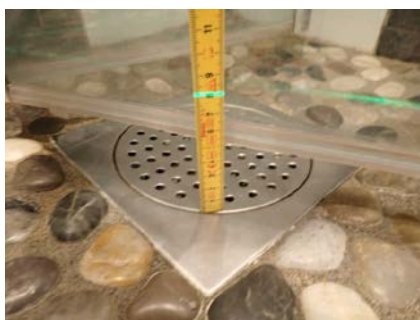
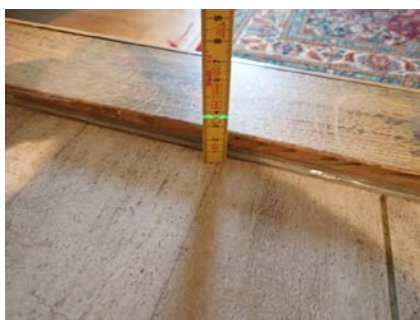
### TO 1 Sluk, membran og tettesjikt

- Det er ikke påvist tilfredsstillende løsning for å synliggjøre lekkasje fra innebygget systerne.

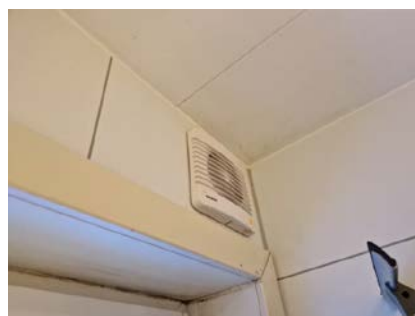
## 2. ETASJE > BAD

Det er elektrisk styrt vifte.

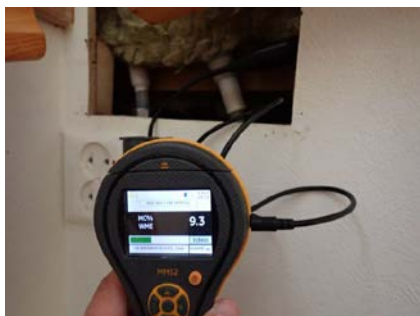
## 2. ETASJE > BAD

Hulltaking er foretatt uten å påvise unormale forhold. Hulltaking er foretatt fra eksisterende luke. Fuktkvotemåling (vekt%) i konstruksjonen ble målt til 9.

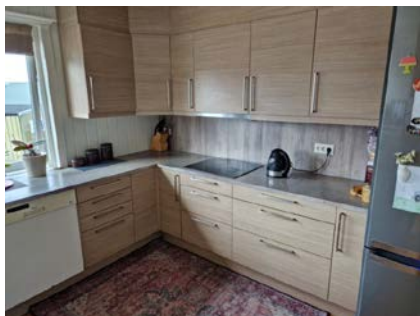
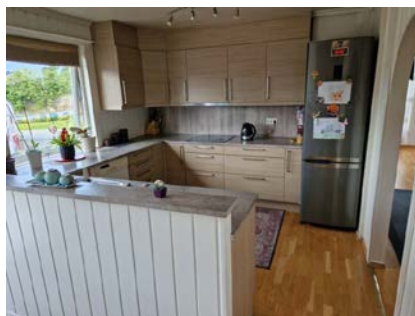
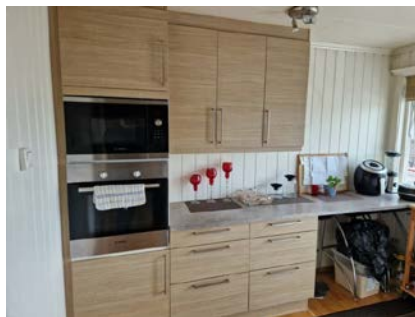
- Det er ikke påvist tegn på at det er montert lekkasjedeteksjon ved oppvaskmaskin/oppvaskkum, dette er et krav på kjøkkenet ut ifra alder.

- Det må gjøres nærmere undersøkelser.
