Vardesvingen 10D, 5141 FYLLINGSDALEN

**Påkostet enderekkehus i  
ettertraktet nabolag! Solrik hage &  
altan m/utsikt. Garasje. Balansert  
ventilasjon & varmepumpe.**

# Tilstandsrapport

## REKKEHUS

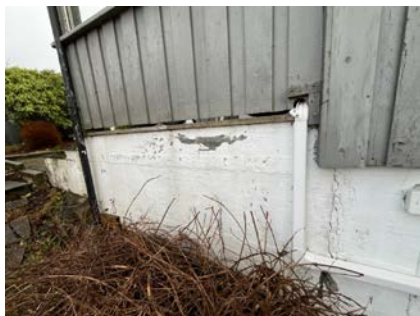
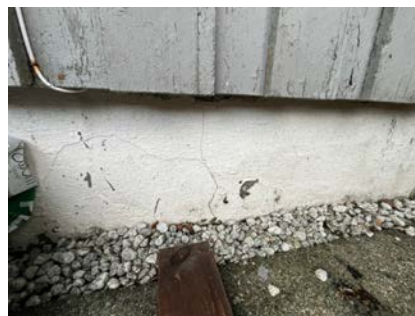
### ! TG 2 Fuktsikring og drenering

Bygningen har betonggrunnmur.

Noe sprekker og riss i puss/maling på grunnmur. Tiltak anses som normalt vedlikehold og må påberegnes.
