# Tilstandsrapport

📍 Kalvbakken 15, 2335 STANGE

# gnr. 97, bnr. 271, snr. 8

Rapportdato: 20.03.2024

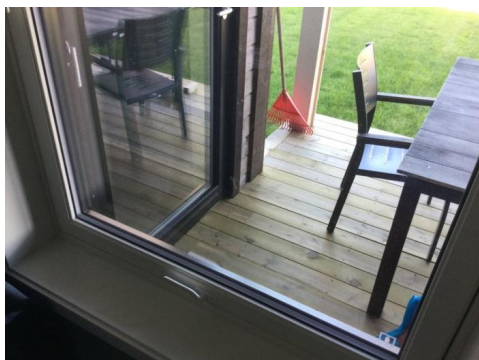
### ! TG 0 Vinduer

Vinduer med 2-lags energiglass. Glassenes produksjonsår er: 2021  
Vinduer med underliggende vannbrett m/ beslag. Utvendig omramming i treverk.

Vindu med energiglass

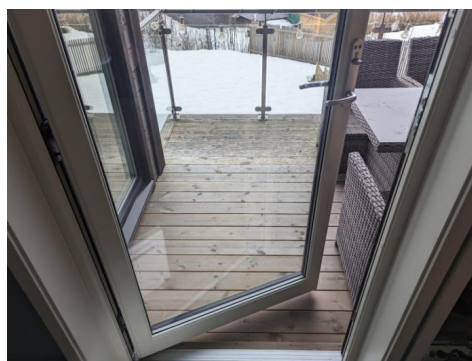
### ! TG 2 Dører

Balkongdør

Døren må justeres/utbedres for å gå bedre mot karm.

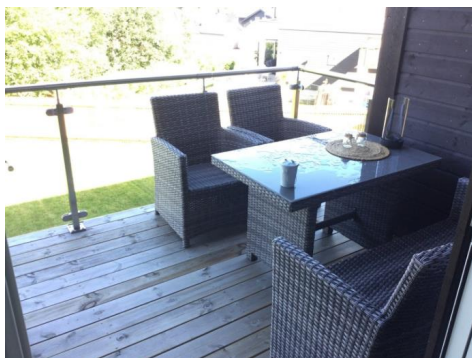
Oppført med trebjelkelag. Gulv av terrassebord. Rekkverk i metall med glassfelt. Høyde på rekkverk er målt til 1m.

Balkong

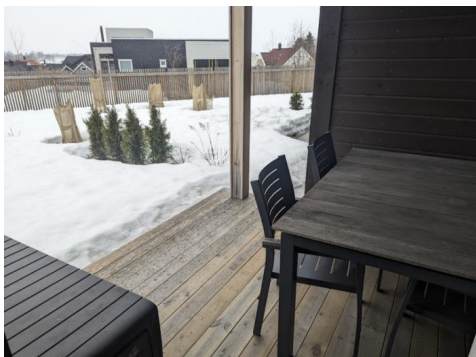
Vestvendt platting med tilkomst fra soverom. Areal målt til 6kvm.  
Oppført med trebjelkelag på terreng. Gulv av terrassebord.

Terrasse

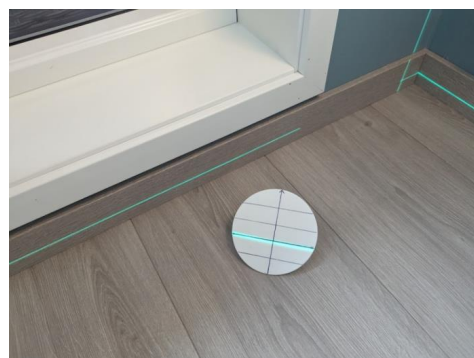
Etasjeskiller av treverk/bjelkelag mellom etasjene. Det er kontrollert skjevhet/retningsavvik i stue og ett soverom. Avviket er på det meste målt til maksimalt 10 mm gjennom hele rommene og er innenfor kravene til tilstandsgrad 1 (TG1) iht NS3600.

Måling av skjevhet/retningsavvik på gulv i stue

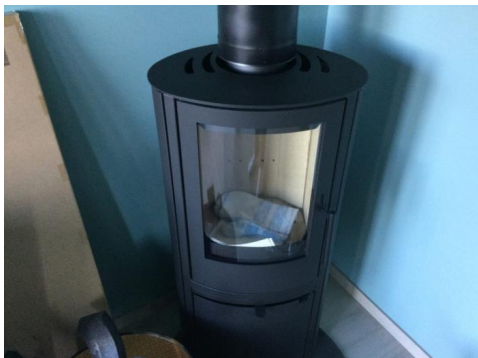
Boligen har ventilert stålpipes med tilluft til ildsted.  
Rentbrennende peisovn på hovedplan. Ildsted plassert på ubrennbart underlag. Avstand til brennbart iht krav foran ilegg.

Ildsted i stue

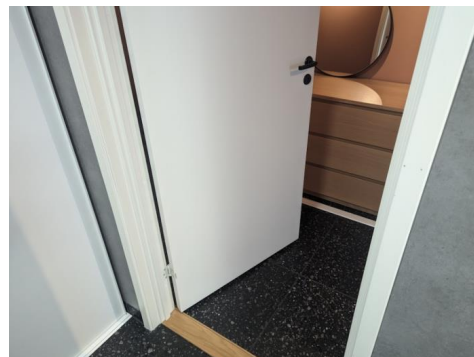
Boligen har slette lettdører innvendig.

Innerdør

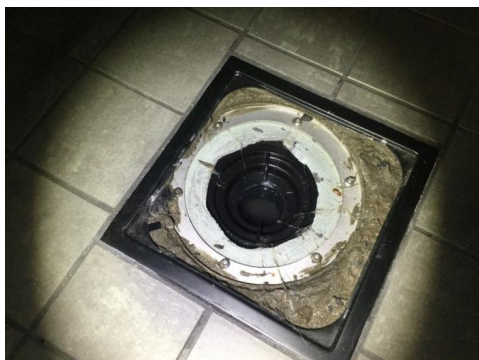
Plastsluk med påvist mansjett og klemring. Smøremembran med ukjent utførelse.

Sluk med synlig mansjett og klemring

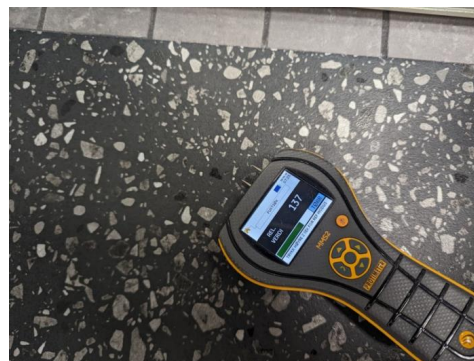
Hulltaking er ikke foretatt da badet er under 5 år og utførelsen er dokumentert / kontrollert.

Det er for øvrig ingen indikasjoner på fukt ved fuktsøk/kontroll på normalt utsatte steder.

Fuktsøk uten unormale fuktutslag på gulv

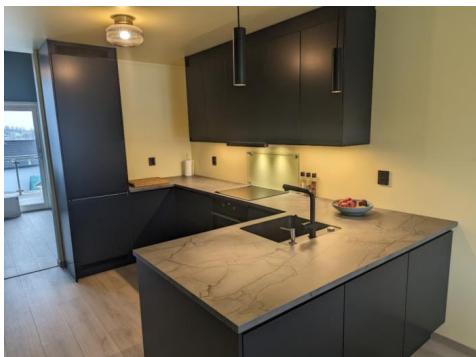
Sigdal kjøkkeninnredning med over- og underskap av laminerte skrog og mdf-fronter. Laminerte benkeplater med planlimt oppvaskkum og ett-greps armatur m/ uttrekk. Nedfelt platetopp (induksjon). Integrerte hvitevarer, herunder oppvaskmaskin, stekeovn og kjøl/frys. Montert komfyrvakt og lekkasjesensor under kjøkkenbenk.

Kjøkkeninnredning

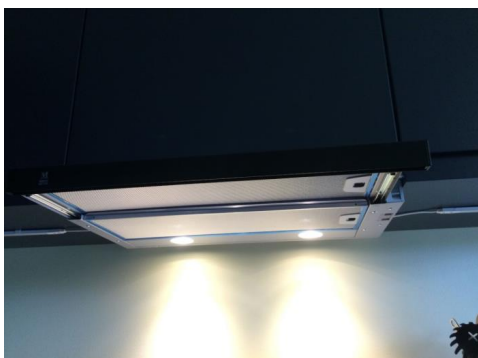
Ventilator over platetopp med utluft. Montert trykkvakt.

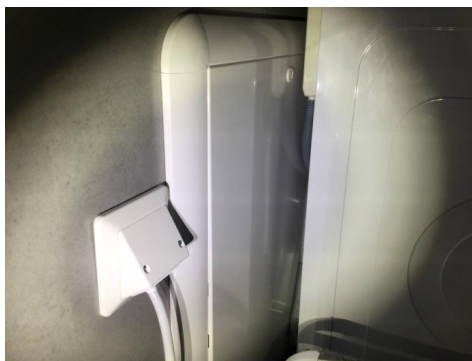
I hovedsak skjulte rørføringer med rør-i-rør. Fordelerskap i vegg på bad.  
Stoppekran og måler lokalisert på bad.  
Fordelerskapet var ikke tilgjengelig på befaringsdagen. Tilstandsgrad er satt utifra alder.

Fordelerskap for rør-i-rør

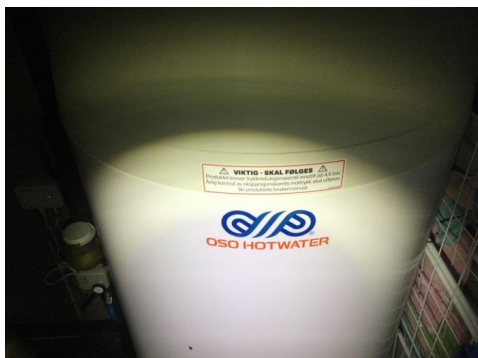
Varmtvannsbereder med kapasitet på 198 liter fra byggeåret.  
Produksjonsår på bereder er: 2022.  
Berederen er plassert i rom m/ sluk.

Varmtvannsbereder

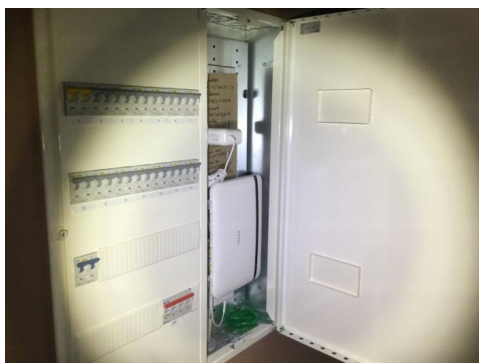
Innmat i sikringsskap

Det bør etterspørres oppdatert kursfortegnelse.

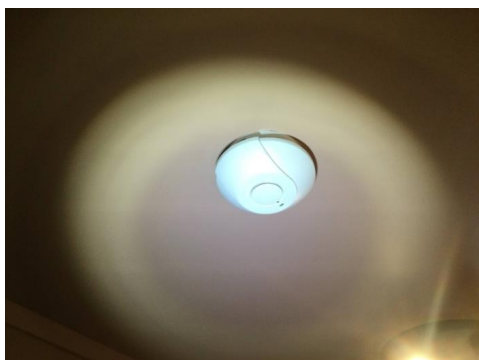
Boligen har røykvarsler(e) tilkoblet strømnettet. Boligen er utstyrt med brannslukningsapparat.
