Kalvbakken 15, 2335 STANGE

NAVNEBERGET, STANGE

Tilstandsrapport

REKKEHUS

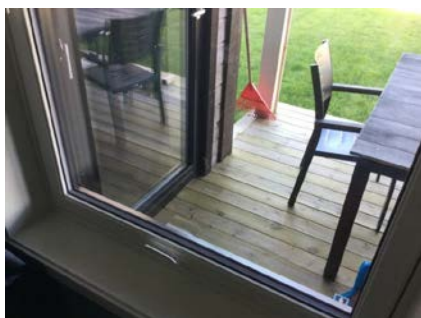
Vinduer med 2-lags energiglass. Glassenes produksjonsår er: 2021
Vinduer med underliggende vannbrett m/ beslag. Utvendig omramming i treverk.

Vindu med energiglass

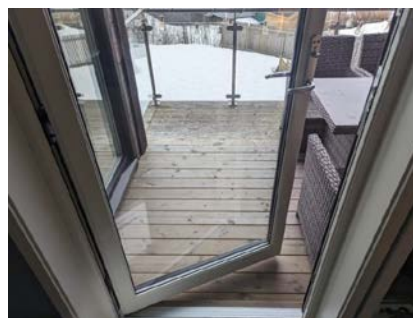
Balkongdør

Døren må justeres/utbedres for å gå bedre mot karm.

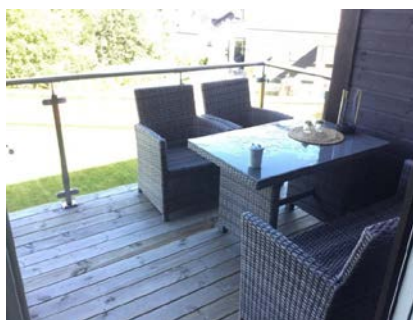
Balkong

Oppført med trebjelkelag. Gulv av terrassebord. Rekkverk i metall med glassfelt. Høyde på rekkverk er målt til 1m.

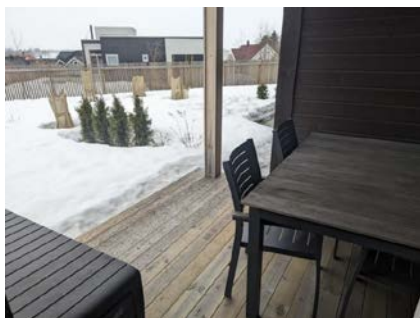
Terrasse

Vestvendt platting med tilkomst fra soverom. Areal målt til 6kvm.
Oppført med trebjelkelag på terreng. Gulv av terrassebord.

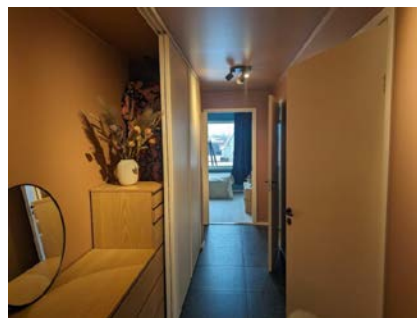
Innvendige overflater

Boligens innvendige overflater har for det meste en standard fra byggeåret.

Gulv, utenom i våtrom, har overflater av: laminat og fliser
Vegger, utenom i våtrom, har overflater av: malt gips
Himlinger har overflater av: malt gips

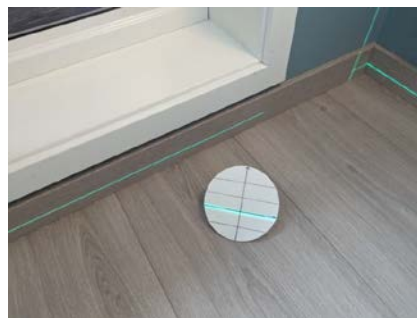
Etasjeskiller av treverk/bjelkelag mellom etasjene. Det er kontrollert skjevhet/retningsavvik i stue og ett soverom. Avviket er på det meste målt til maksimalt 10 mm gjennom hele rommene og er innenfor kravene til tilstandsgrad 1 (TG1) iht NS3600.

Måling av skjevhet/retningsavvik på gulv i stue

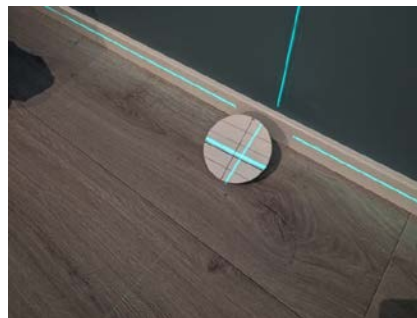
Måling av skjevhet/retningsavvik på gulv i soverom

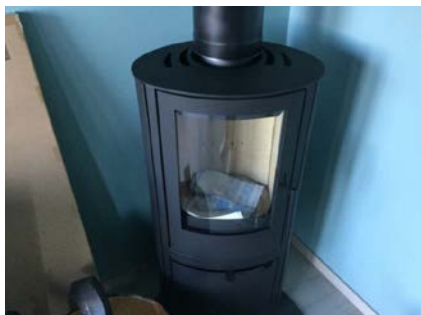
Boligen har ventilert stålpipe med tilluft til ildsted.
Rentbrennende peisovn på hovedplan. Ildsted plassert på ubrennbar underlag. Avstand til brennbar iht krav foran ilegg.

Ildsted i stue

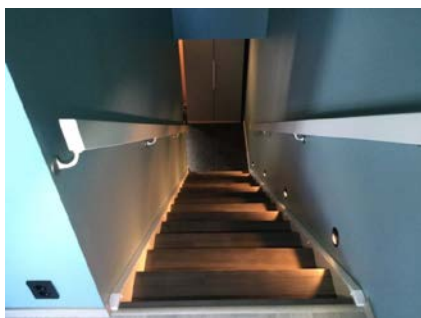
Boligen har trapper i malte massivkonstruksjoer. 2-sidig håndløper.
Belysning langs trappeløp.
Høyde på håndløpere målt til 90cm.

Innvendig trapp

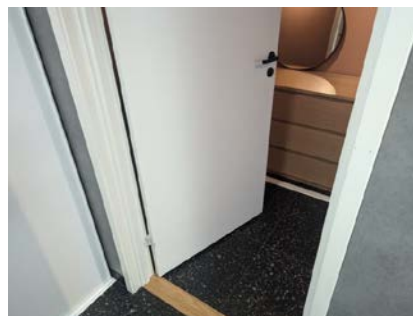
Innerdør

Boligen har slette lettører innvendig.

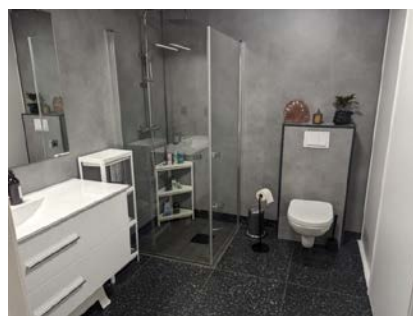
1. ETG > BAD/VASKEROM

Bad med standard fra byggeåret. Det foreligger dokumentasjon på kontroll/utførelse.

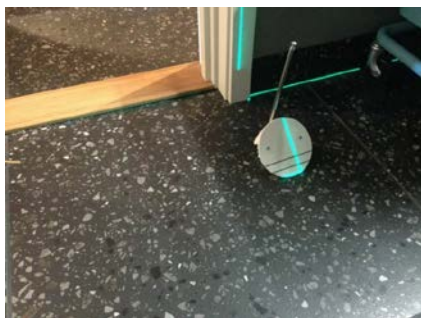
Fliser på gulv. Varmekabler i gulv m/ termostat.
Det er påvist fall mot sluk lokalt og i øvrige deler av gulv.

Måling av fallforhold på gulv

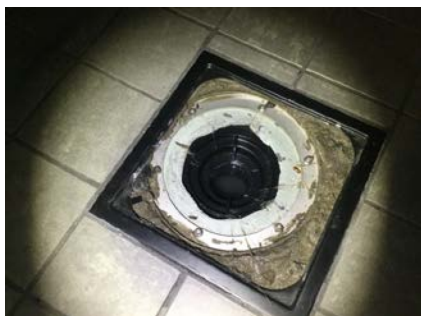
Plastsluk med påvist mansjett og klemring. Smøremembran med ukjent utførelse.

Sluk med synlig mansjett og klemring

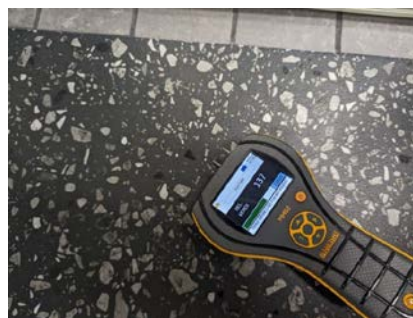
Hulltaking er ikke foretatt da badet er under 5 år og utførelsen er dokumentert / kontrollert.
Det er for øvrig ingen indikasjoner på fukt ved fuktsøk/kontroll på normalt utsatte steder.

Fuktsøk uten unormale fuktutslag på gulv

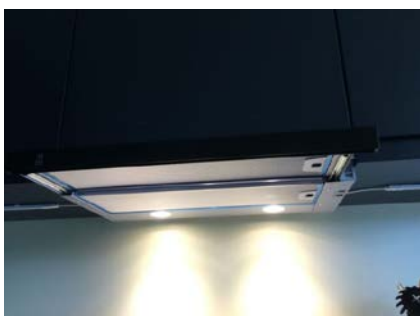
Ventilator over platetopp med utluft. Montert trykkvakt.

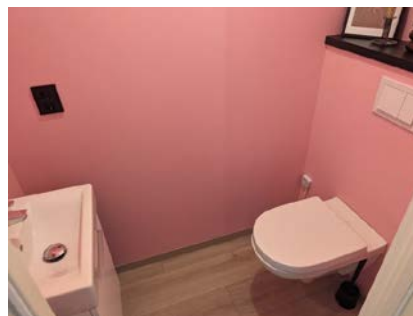
Toalettrom med standard fra byggeåret.
Laminat på gulv. Plater på vegger og i himling.
Vegghengt toalett m/ innebygd systerne. Vegghengt servantskap m/ ett-greps armatur.

Rommet har balansert ventilasjon. Montert fuktføler ifm systerne.

Toalettrom

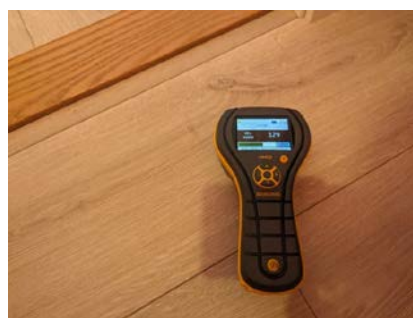
Fuktsøk på gulv uten påviste indikasjoner/avvik

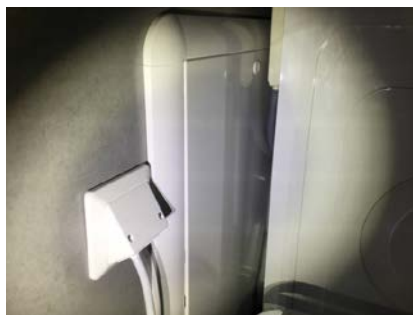
Fordelerskap for rør-i-rør

I hovedsak skjulte rørføringer med rør-i-rør. Fordelerskap i vegg på bad.
Stoppekran og måler lokalisert på bad.
Fordelerskapet var ikke tilgjengelig på befaringsdagen. Tilstandsgrad er satt utifra alder.

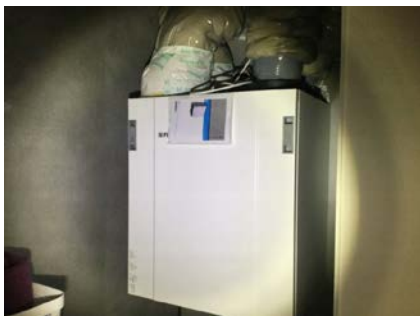
Boligen har balansert ventilasjonssystem med styrt avtrekk og tilluft.

Ventilasjonsaggregat

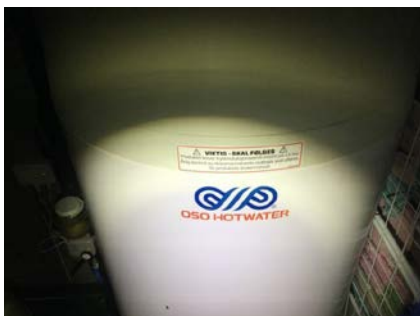
Varmtvannsbereder med kapasitet på 198 liter fra byggeåret.
Produksjonsår på bereder er: 2022.
Berederen er plassert i rom m/ sluk.

Varmtvannsbereder

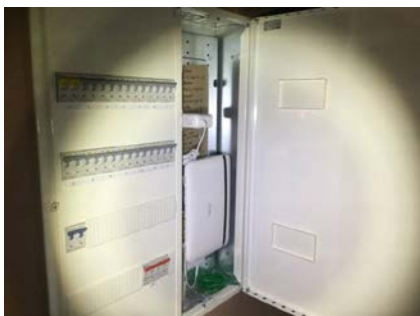
Innmat i sikringskap

Det bør etterspørres oppdatert kursfortegnelse.

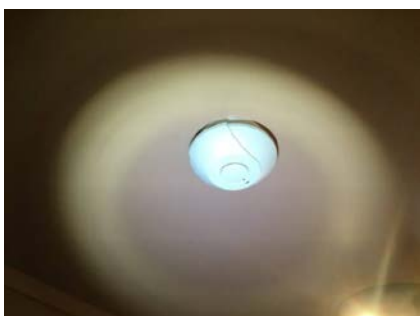
Boligen har røykvarsler(e) tilkoblet strømnettet. Boligen er utstyrt med brannslukningsapparat.

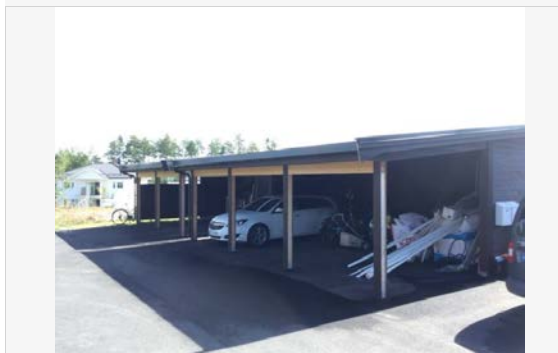
Carport i felles rekke

Carporten har innlagt strøm med kontaktpunkt, belysning og el-billader.
