Kalvbakken 15, 2335 STANGE

**NAVNEBERGET, STANGE**

**Salgsobjekt:** Rekkehus  
**Eierform:** Eierseksjon  
**Byggeår:** 2022  
**P-rom/BRA:** 108/112 m<sup>2</sup>  
**Tomtstr.:** 131.7 m<sup>2</sup>  
**Soverom:** 3  
**Gnr./bnr.** Gnr. 97, bnr. 271  
**Snr.** 8

| Tilstandsrapport ..... | 46 |

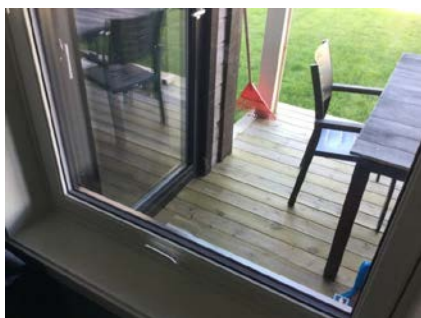
Vinduer med 2-lags energiglass. Glassenes produksjonsår er: 2021  
Vinduer med underliggende vannbrett m/ beslag. Utvendig omramming i treverk.

Vindu med energiglass

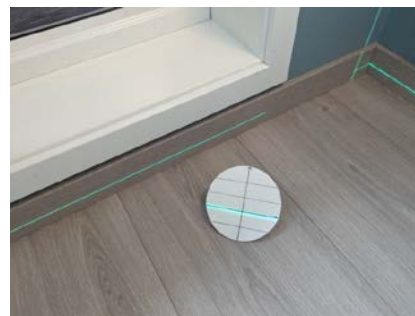
Etasjeskiller av treverk/bjelkelag mellom etasjene. Det er kontrollert skjevhet/retningsavvik i stue og ett soverom. Avviket er på det meste målt til maksimalt 10 mm gjennom hele rommene og er innenfor kravene til tilstandsgrad 1 (TG1) iht NS3600.

Måling av skjevhet/retningsavvik på gulv i stue

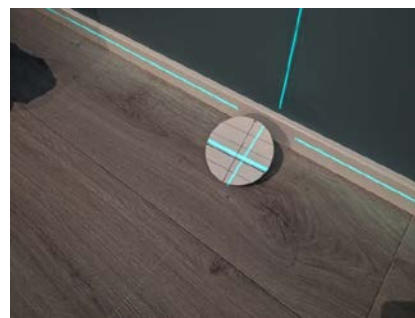
Måling av skjevhet/retningsavvik på gulv i soverom

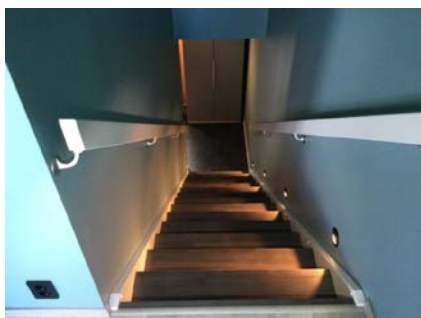
Boligen har trapper i malte massivkonstruksjoer. 2-sidig håndløper.  
Belysning langs trappeløp.  
Høyde på håndløpere målt til 90cm.

Innvendig trapp

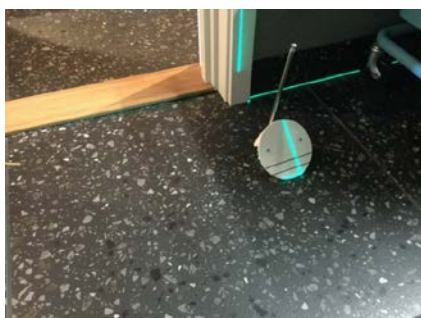
Fliser på gulv. Varmekabler i gulv m/ termostat.  
Det er påvist fall mot sluk lokalt og i øvrige deler av gulv.

Måling av fallforhold på gulv

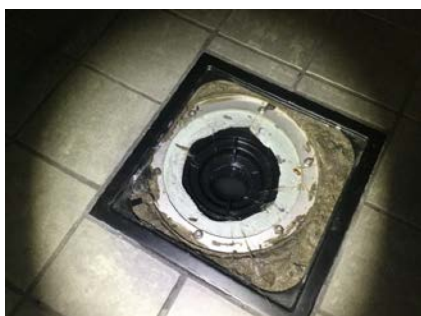
Plastsluk med påvist mansjett og klemring. Smøremembran med ukjent utførelse.

Sluk med synlig mansjett og klemring

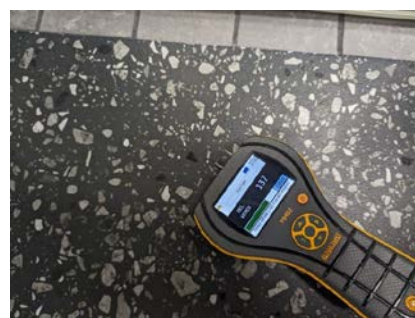
Hulltaking er ikke foretatt da badet er under 5 år og utførelsen er dokumentert / kontrollert. Det er for øvrig ingen indikasjoner på fukt ved fuktsøk/kontroll på normalt utsatte steder.

Fuktsøk uten unormale fuktutslag på gulv

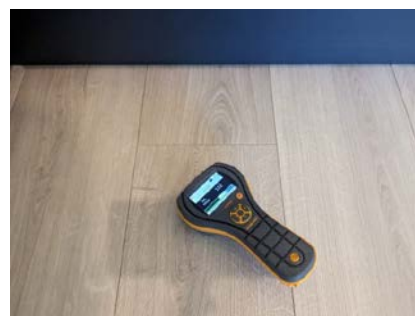
Fuktsøk på kjøkken uten påviste symptomer/avvik

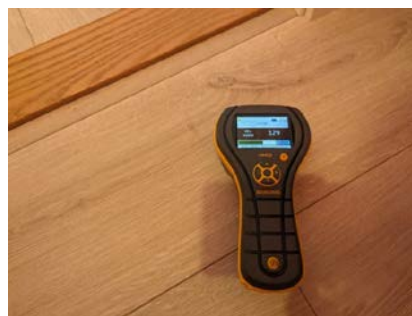
Fuktsøk på gulv uten påviste indikasjoner/avvik

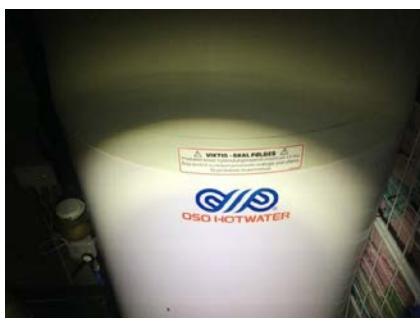
Varmtvannsbereder med kapasitet på 198 liter fra byggeåret.  
Produksjonsår på bereder er: 2022.  
Berederen er plassert i rom m/ sluk.

Varmtvannsbereder

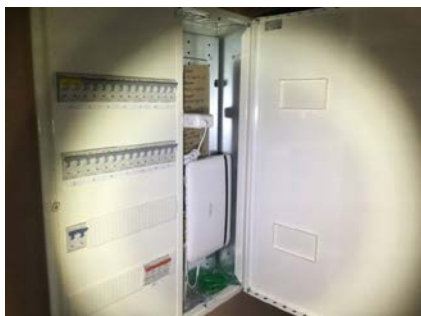
Innmat i sikringsskap

Det bør etterspørres oppdatert kursfortegnelse.
