Bakkebakken 14, 1940 BJØRKELANGEN

**Pen 3-roms i 1. etg.**  
**Carport, utebod og enkel adkomst.**  
**Peisovn - markterasse - rolig og**  
**barnevennlig område.**

Befaringsdato: 26.01.2026

Rapportdato: 28.01.2026

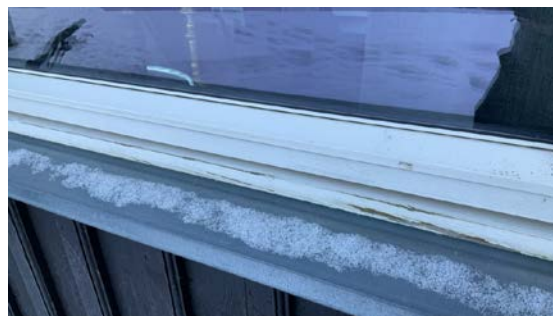
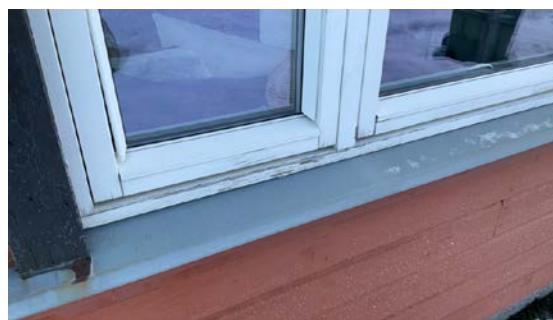
Avvik: Det er påvist at enkelte vinduer er vanskelig å åpne/lukke. Vinduene har værslitasje og malingsflass utvendig. Enkelte vinduer er vanskelige å åpne/lukke pga. trege vridere/åpningsmekanismer. Enkelte vridere/åpningsmekanismer er defekt.

- Det er påvist at enkelte vinduer er vanskelig å åpne/lukke.
- Det er avvik:

Vridere og åpningsmekanismer bør utbedres eller skiftes for å sikre funksjonell bruk av vinduene og forhindre ytterligere slitasje.

Vinduene bør overflatebehandles utvendig for å beskytte treverket mot fuktskader og forlenge levetiden. Manglende vedlikehold kan føre til råte, redusert isolasjonsevne og økte vedlikeholdskostnader.

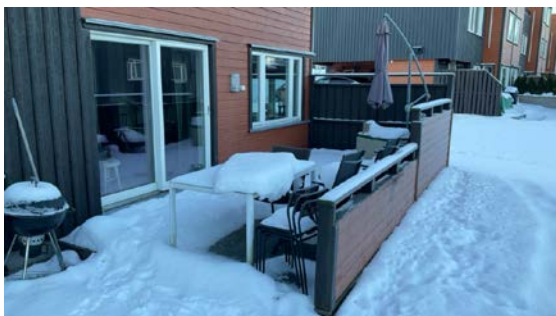
## TG 2 Utvendige bygningsdeler - fellesdeler

Eierseksjonsleilighet i 1. etg. i trebygning på 2 etasjer. Bygningen er oppført med ringmur og støpt betongdekke. Etasjeskiller er konstruert med trebjelkelag. Vegger er oppført med isolert trebindingsverk, kledd med utvendig treborkledning/lektepanel. Flat takkonstruksjon i tre. Taktro teknet med takmembran/asfaltapp og tilsvarende.

- For å lukke avviket iht. NS 3600:2018 må det utarbeides en Tilstandsanalyserapport/vedlikeholdsplan for fellesdeler i bygget. Da dette er opp til borettslag/sameie å rekvirere er kostnadsestimat ikke satt.

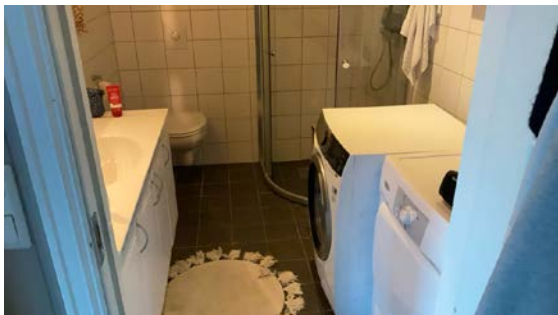
#### TG 2 Overflater vegger og himling

- Det er påvist sprekker i fliser.
- Det er avvik:

Det er sprekker i veggfliser ved toalett.

Det er svelleskader i himlingspanel over dusjen pga. vanndamp.

Sprekker i veggfliser ved toalettet.

Svelleskader i himlingspanel.

- Tiltak:
- Fliser må skiftes.
- Det må gjøres tiltak for å utbedre avviket.

Svelleskader i himlingspanel over dusjen bør utbedres for å unngå videre skadeutvikling og redusere risiko for mugg- og råteskader.

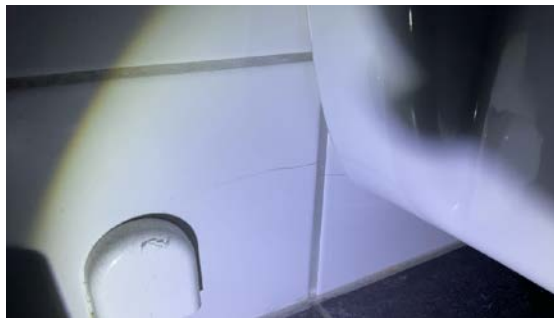
Avvik: Det er påvist sprekker i fliser. Det er sprekker i veggfliser ved toalett. Det er svelleskader i himlingspanel over dusjen pga. vanndamp.

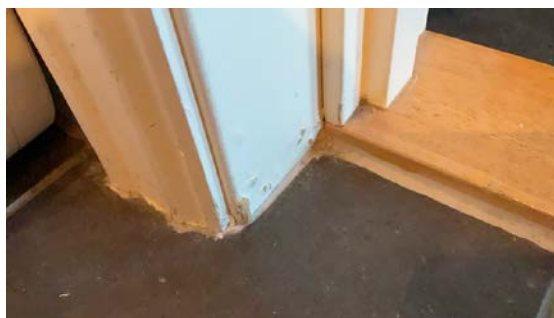
Det er svelleskade på dørutforing på entredøren - forårsaket av fuktbelastning fra skotøy, snø og lignende.

Svelleskader i utforinger på døren.

Svelleskade på dørutforing bør utbedres for å hindre videre forringelse og sikre funksjon og estetikk.

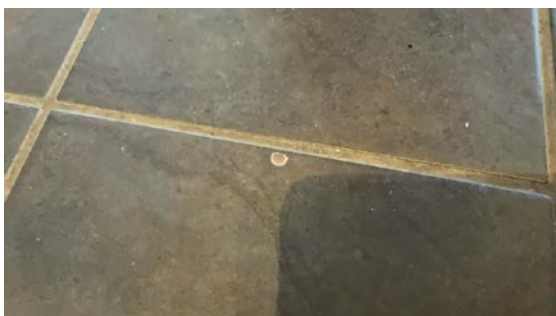
Avvik: Det er påvist at noen fliser har bom (hulrom under). Det er avskaling/skade på 1 gulvflis.

Det bør vurderes å utbedre skadet gulvflis og eventuelt utbedre områder med bom under flisene.  
Konsekvensen av å ikke utbedre dette kan være økt risiko for ytterligere skade på flisene og redusert levetid.

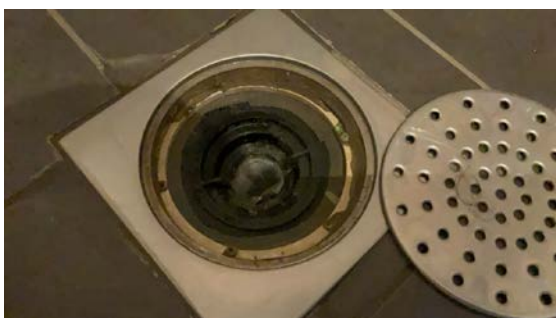
Avvik: Mer enn halvparten av forventet brukstid er passert på membranløsningen.

- Overvåk tilstanden jevnlig. For å få tilstandsgrad 0 eller 1 må tettesjiktet skiftes ut, men tidspunktet for når dette er nødvendig er vanskelig å si noe om.
- Det er viktig å merke seg at levetiden til en membran varierer basert på kvalitet, installasjon og bruk. Eldre membraner kan bli sprø og sprekke opp, noe som fører til at de mister sin vanntettende funksjon. Dette kan resultere i vannlekkasjer gjennom vegger og gulv og fuktskader.

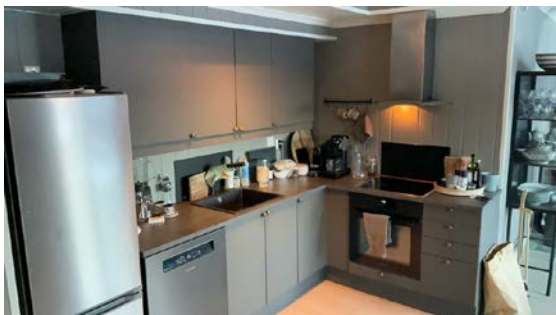
Avvik: Det er stedvis noe slitasjemerker på fronter og innredningen generelt. Det mangler fuge/tetting mellom benkeplaten og veggen.

Fuge/tetting mellom benkeplate og vegg bør utbedres for å hindre vanninntrengning og skade på underliggende konstruksjoner.

Eventuelle tiltak for slitasjemerker på fronter og innredning vurderes ut fra ønsket standard, da dette hovedsakelig er et estetisk forhold.

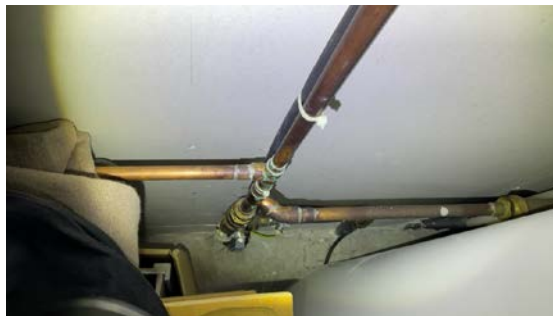
### TG 1 Avløpsrør

Det er avløpsrør av støpejern. Fra byggeåret.

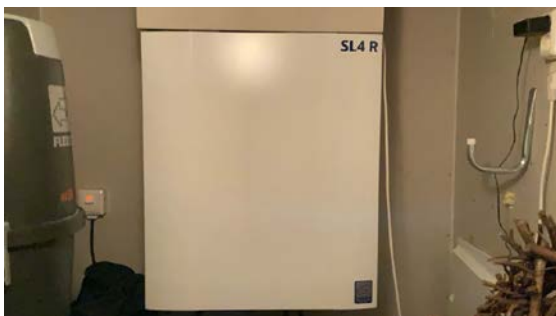
Det er installert luft til luft varmepumpe. Varmepumpen ble installert i 2022 iht. eier.  
Varmepumpens tilstand er ikke vurdert, men den var i normal drift på befaringen.
