Brosmekroken 16, 4083 HUNDVÅG

**Påkostet enebolig m/ sjøutsikt.
Gjennomført standard.
Familievennlig beliggenhet.
Nærhet til sjø, tursti og friareal.**

Befaringsdato: 08.12.2025

Rapportdato: 12.12.2025

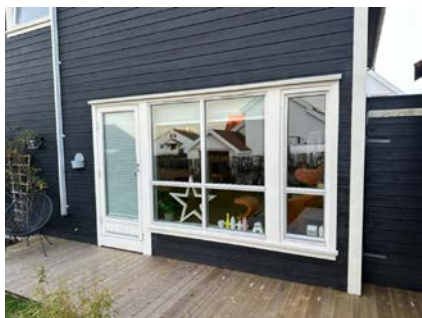
Det er påvist punktert glass i stuevindu.

Punkterte glassruter bør skiftes ut for å hindre varmetap.

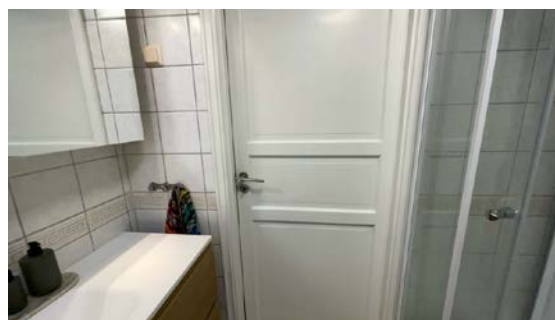
- Det er påvist avvik som tilsier at det bør foretas tiltak på enkelte dører.

Baderomsdør i 2. etasje henger i karmen.

- Det bør foretas tiltak på enkelte dører.

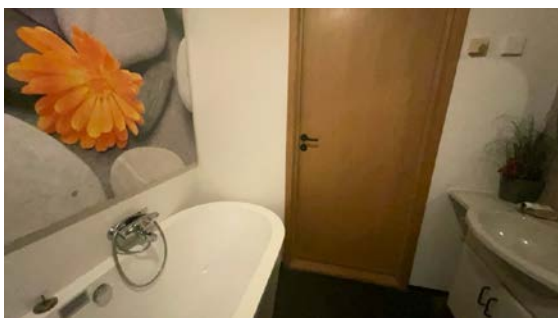
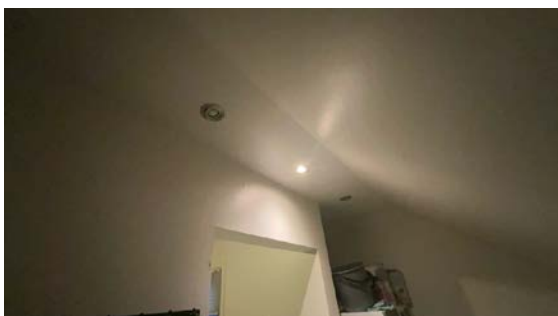
1. ETASJE > BAD/VASKEROM

- Det er vindu/dør med ikke fuktbestandige materialer i våtsonen (ved vask, dusj, badekar, osv.), løsningen eller byggematerialet er uegnet.

2 «døde» spot'er i vaskeromsdel.

Det bør iverksettes tiltak for å beskytte eller skifte ut uegnede materialer i våtsonen, for å redusere risikoen for fuktskader, råte og soppdannelse. Manglende tiltak kan føre til forkortet levetid på konstruksjonen og økte vedlikeholdskostnader.

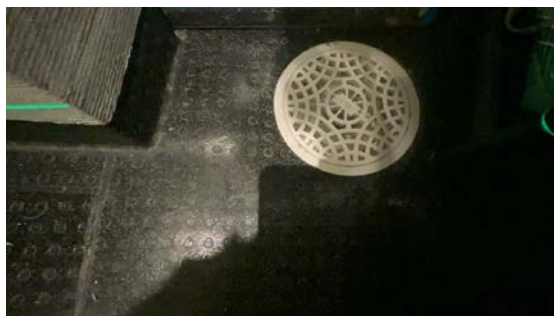
1. ETASJE > BAD/VASKEROM

- Eldre sluk av plast er ofte utsatt for lekkasjer og særlig i overganger. Eventuelle lekkasjer kan medføre fuktskader på tiliggende konstruksjoner.

Sluk og tettesjikt bør følges opp jevnlig, og det anbefales å vurdere utskifting for å redusere risiko for lekkasjer og fuktskader, da mer enn halvparten av forventet brukstid er passert. Manglende oppfølging kan føre til skader på omkringliggende konstruksjoner.

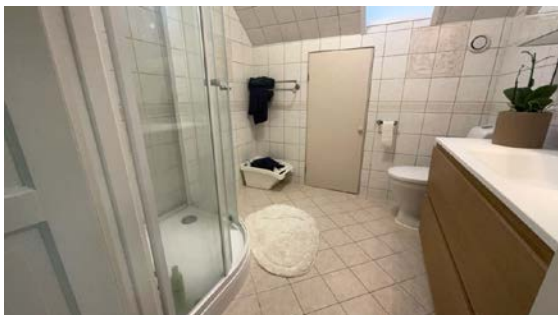
2. ETASJE > BAD

Aktuell byggeforskrift er tekniske forskrifter i perioden 1997-2010. Det foreligger ingen dokumentasjon.

Årstall: 2002 Kilde: Eier

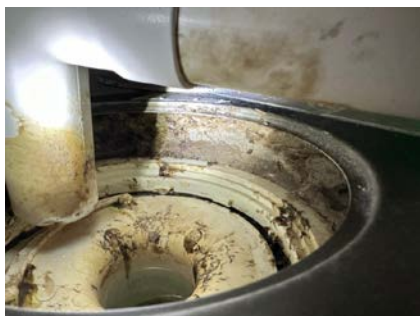
2. ETASJE > BAD

Konsekvensen av manglende dokumentasjon og alder på membran og sluk er økt risiko for lekkasjer og fuktskader i tilstøtende konstruksjoner. Overvåk tilstanden jevnlig for å oppdage eventuelle skader tidlig. Ut fra alder og teknisk levetid på tettesjiktet, samt fallforhold bør oppgradering av baderommet vurderes på kort sikt.

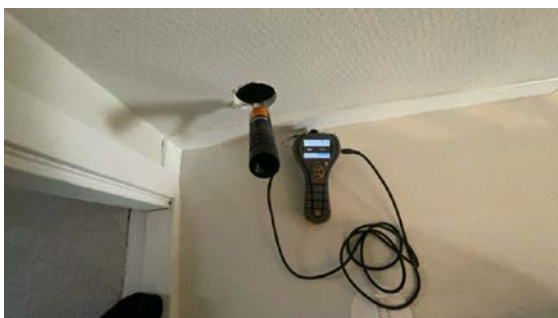
KJØKKEN

Hulltaking er foretatt uten å påvise unormale forhold. Hulltaking er foretatt i gang mot bad.

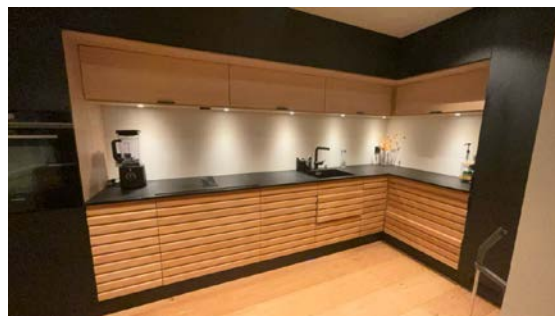
1. ETASJE > STUE/KJØKKEN

Kjøkkenet har innredning med profilerte fronter. Det er kjølfrysenskap, oppvaskmaskin, komfyr, platetopp, vannstoppssystem og komfyrvakt.

Årstall: 2022 Kilde: Eier

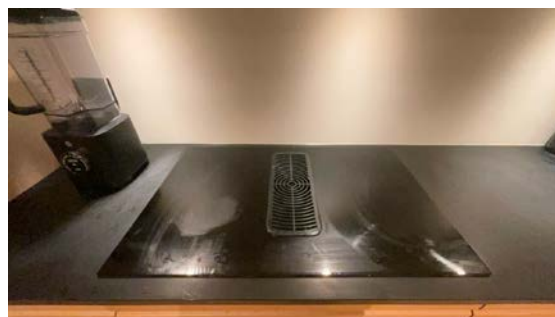
TEKNISKE INSTALLASJONER

Det er kjøkkenventilator med avtrekk ut.

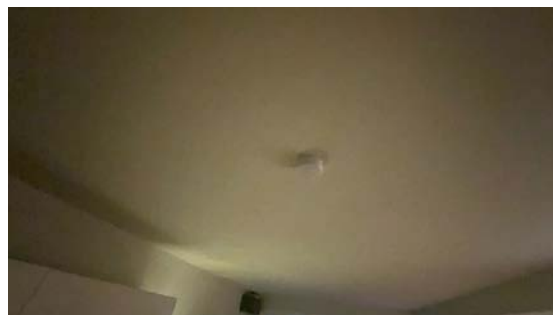
6-kilos brannslukkingsapparat og røykvarsler i boligen.

- Er det mangler for brannslukningsutstyr i boligen iht. forskriftskrav på søknadstidspunktet, men minst Byggeforskrift 1985?
Nei
- Er det skader på brannslukkingsutstyr eller er apparatet eldre enn 10 år?
Nei Brannslukkingsapparat er godkjent i 2018.
- Er det mangler på røykvarsler i boligen iht. forskriftskrav på søknadstidspunktet, men minst Byggeforskrift 1985?
Nei
- Er det skader på røykvarslere?
Nei

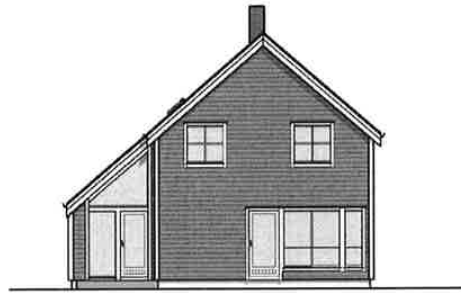
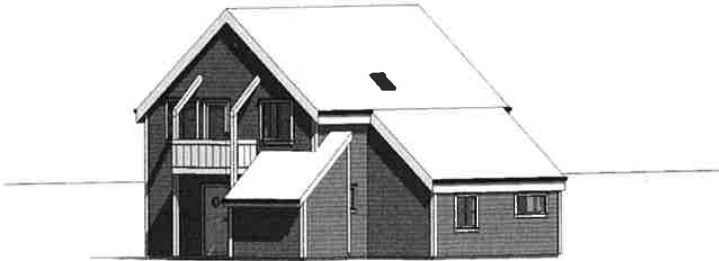
TILBYGG ALTERNATIV 2

PROSJEKT: BROSMEKROKEN- HUNDVÅG Tillhørende reg. plan 1343 for Skeisvika		FERDIGGRAD: 0	SAKSBEHANDLER: E.EFTESTØL	TILTAKSHAVER:
TEGNING: Alternativ 2	MÅLSTOKK: A4 - 1 : 200	KONTROLL: Checker	TEGNET AV: S.TUNGE
