Rabben 14B, 6522 FREI

**Moderne og nyere halvpart av  
tomannsbolig med panorama og  
gode solforhold! Carport m/el-bil  
lader.**

# Tilstandsrapport

## TOMANNSBOLIG

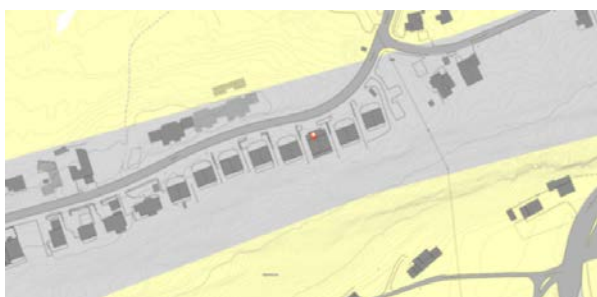
## TO 1 Pipe og ildsted

Boligen er utført uten pipe/skorstein.  
Boligen er ifølge eier klargjort for gjennomføring av pipe i takkonstruksjonen.

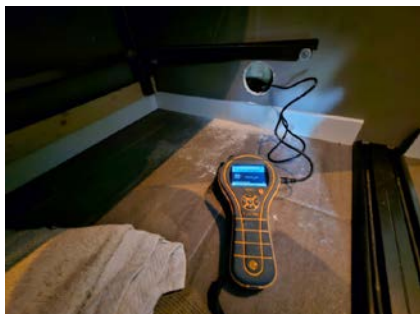
## ETASJE 2. > BAD

### ! TG 0 Tilliggende konstruksjoner våtrom

Hulltaking er foretatt og ingen unormale forhold er avdekt. Hulltaking er en stikk kontroll ett sted. Kontrollen kan ikke utelate fuktskader andre steder i rommet.

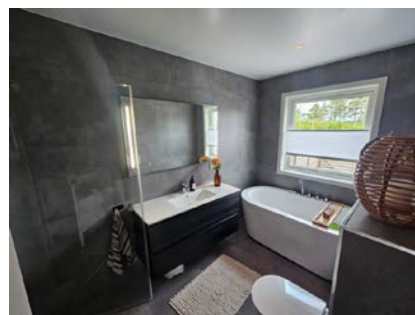
## ETASJE 2. > BAD

### Generell

Våtrommet er oppført når teknisk forskrift fra perioden 2017 var gyldig. Det er fremlagt dokumentasjon for arbeid utført på våtrommet. Gulvet er belagt med flis med elektriske varmekabler. Veggene er kledd med flis. Det innvendige taket er lagt med malte gips plater. Badet har en mørk baderomsinnredning av skuffer i glatte/slette fronter. Den heldekkende servantplaten har ett armatur. Over er det hengt et speil med belysning.

- Veggmontert dusj med glassvegger
- Veggmontert toalett
- Badekar
- Mekanisk vifte

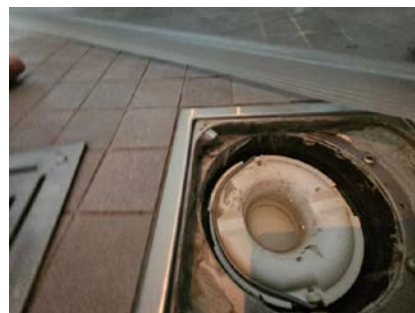
## ETASJE 2. > BAD

### ! TG 1 Sluk, membran og tettesjikt

Badet er utført med plast sluk med smøremembran

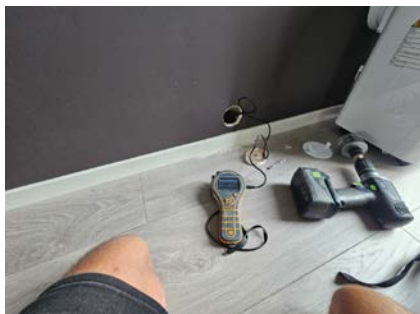
## KJØKKEN

## 1 TG 0 Tilliggende konstruksjoner våtrom

Hulltaking er foretatt og ingen unormale forhold er avdekt. Hulltaking er en stikk kontroll ett sted. Kontrollen kan ikke utelate fuktskader andre steder i rommet.

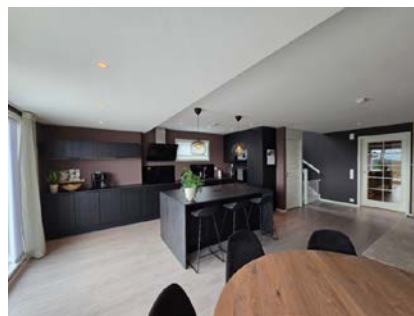
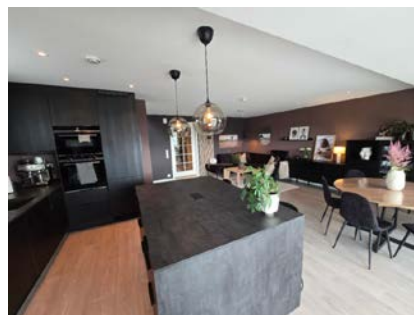
## ETASJE > STUE/KJØKKEN

## 1 TG 1 Overflater og innredning

Gulvet er belagt med laminat. Veggene er kledd med malte plater. Det innvendige taket er lagt med malte plater. Det er en mørk kjøkken- innredning som går over to vegger og en kjøkkenøy. Innredningen er av underskap og skuffer i glatte fronter. Benkeplaten er av laminat med en nedfelt steketopp og vask med avrenningsplate. Kjøkkenet er utstyrt med integrert frys/kjøleskap, oppvaskmaskin, stekovn og en nedfelt platetopp. -Balkongdør til balkong

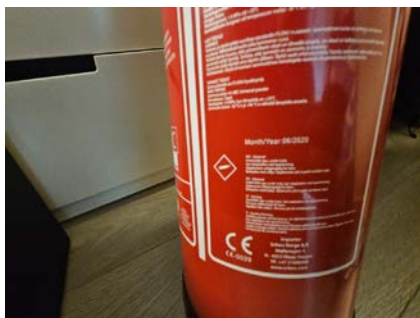
Boligen er utstyrt med røykvarsler og brannslukker.

1. Er det mangler for brannslukningsutstyr i boligen iht. forskriftskrav på søknadstidspunktet, men minst Byggeforskrift 1985?  
**Nei**
2. Er det skader på brannslukningsutstyr eller er apparatet eldre enn 10 år?  
**Nei**
3. Er det mangler på røykvarsler i boligen iht. forskriftskrav på søknadstidspunktet, men minst Byggeforskrift 1985?  
**Nei**
4. Er det skader på røykvarslere?  
**Nei**

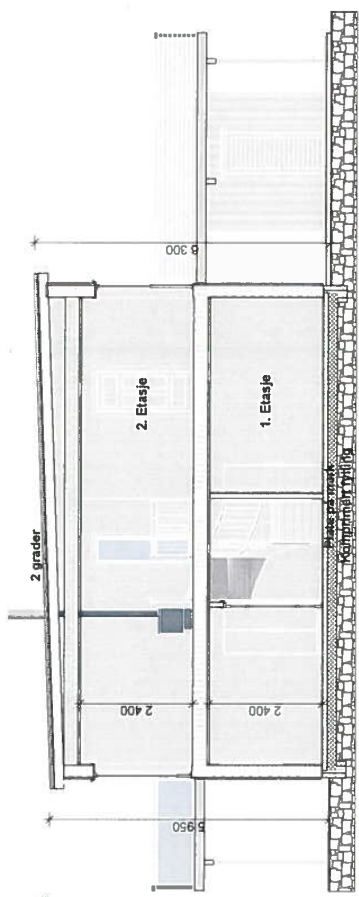
Snitt A-A

Takkonstruksjon og alle bærende konstruksjoner dimensjoneres av produsent. Trapper konstrueres av produsent. Alt utførelse skal være i samsvar med NBIs Byggedetaljer, vareproduktene beskrivelser inklusive Radonspærre, og forøvring i henhold til preaksepterte løsninger for denne type bygg. Ansmaling er beregnet ut fra tegning og kan derfor avvike noe i sluttopsett på grunn av valg av veggmalerier og andre utførelse endringer. Det tas forbehold om mulig redninger i himlinger og utførelse av vegger for tekniske løsninger. Byggemeldingstegningen bør ikke benyttes som arbeidstegning.
