Rosenvinges vei 14, 1523 MOSS

**Moderne leilighet på Rosenvinge  
med fantastisk utsikt, stor veranda  
og felles takterrasse – perfekt for  
alle aldre!**

# gnr. 2, bnr. 2934, snr. 27

# Tilstandsrapport

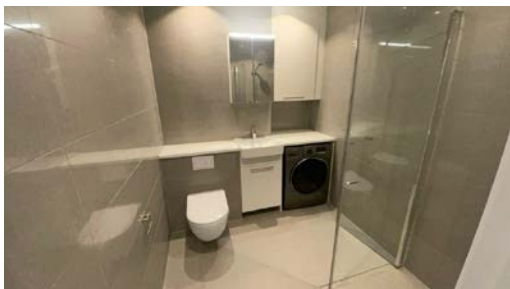
### 7. ETASJE > BAD

#### TG 2 Overflater vegger og himling

- Det er vindu/dør med ikke fuktbestandige materialer i våtsonen (ved vask, dusj, badekar, osv.), løsningen eller byggematerialet er uegnet

- Uegnede materialer må fuktbeskyttes/utskiftes.

Vinduer og dører som er plassert i våt sone gir fare for fukt/vann inn i konstruksjonen og fare for skader på trekonstruksjoner som er montert rundt disse åpningene.

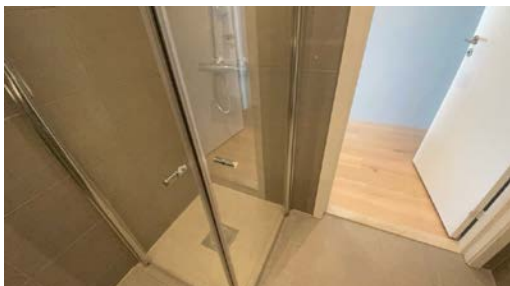
### 7. ETASJE > BAD

- Det er ikke påvist tilfredsstillende løsning for å synliggjøre lekkasje fra innebygget sisterner.
- Det er avvik:

Bytte ut skadet skapside inn mot vegg, forholdet vil utvikles videre på bakgrunn av type materiale.

Toalettskål må strammes mot vegg av fagperson, forholdet vil utvikles videre og gir fare for risiko med skader på fliser bak toalett.

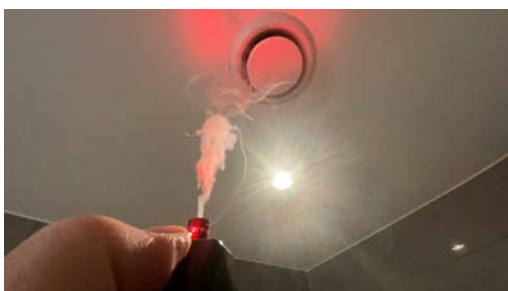
## 7. ETASJE > BAD

### Tilliggende konstruksjoner våtrom

Hulltaking er foretatt uten å påvise unormale forhold. Hulltaking er foretatt ved/i entre.  
På bakgrunn av materialer i vegg i metall er det ikke utført fuktmåling.  
Det er utført søk med fuktindikator som viser noe høyere verdier på en siden av sluk en referansenivået.
