Salgsobjekt: Enebolig
Eierform: Eiet
Byggeår: 2002
BRA-i/BRA Total 114/119 kvm
Tomtstr.: 277 m²
Soverom: 3
Gnr./bnr. Gnr. 24, bnr. 297
Oppdragsnr.: 1409240376

Enebolig i rekke med carport, 3 soverom m.m. beliggende i barnevennlig

Tilstandsrapport

For mer informasjon se vedlagte tilstandsrapport avholdt 26.09.2024 av Takstmann Erik Sørensen AS for teknisk beskrivelse av eiendommen.

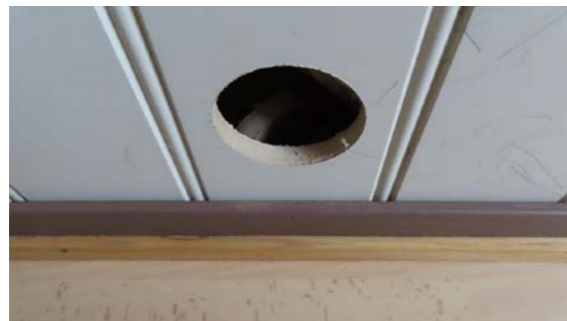
Kontroll utført i tilliggende konstruksjoner og selve rommet. Fukt målt i bunnen av veggplater ved dusjen. Er vanlig på denne typen plater pga. slitasje i fuge ved bunn av plater i overgang mot list. Hulltaking utført i fra soverom syd-vest, ingen fukt målt her.

Hulltaking.

Her må fuge i bunnen av veggplater ved dusjen

utbedres.

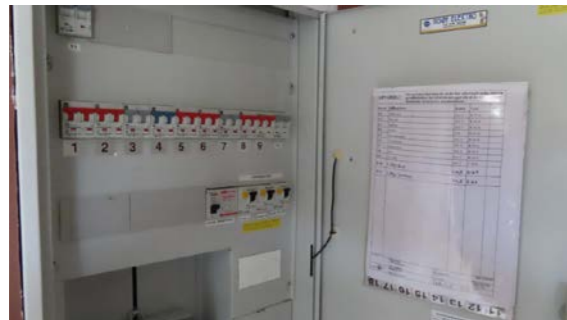
NR	Sjekkpunkt	Svar	Kommentar
9	Er det tegn til at det har vært termiske skader (tegn på varmgang) på kabler, brytere, downlights, stikkontakter og elektrisk utstyr? Er det synlig defekter på kabler, eller er disse ikke tilstrekkelig festet?	Nei	
10	Foreligger det dokumentasjon for varmekabler og innfelt belysning?	Nei	
11	Ved uisolerte ledninger/koblinger som man kan komme i berøring med. Er kabelinnføringer og hull utette?	Nei	
12	Foreta en vurdering basert på den visuelle kontrollen som er utført, anleggets alder, anleggets allmenne tilstand og fare for liv og helse. Bør det elektriske anlegget ha en utvidet el-kontroll? Dersom ja, noter det i rapporten.	Ja	Anbefaler en kontroll av EL. anlegget hvert 5 år.

Sikringskap.

Ved anbefaling av nærmere sjekk på EL anlegget av fagkyndige gir standarden automatisk TG 2.
