# Delikat og innbydende eiendom i 8" laftet tømmer og med vakker bruk av Wallstone.

# Om Fjellreksla 53

Befaringsdato: 30.09.2024

Rapportdato: 02.10.2024

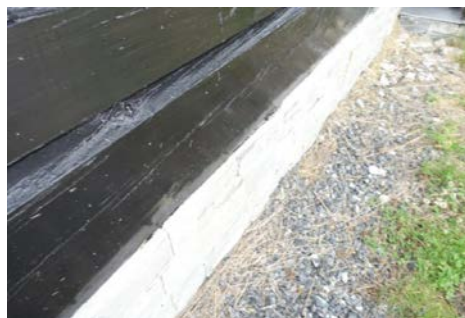
Merk at utv. skiferforblending på muren ligger utenfor vegglivet forøvrig og at det her vil trenge ned vann og påføre frostskafer på forblendingen.

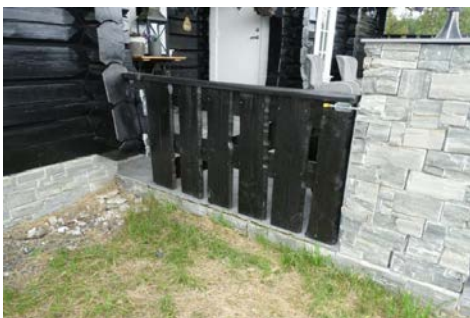
Påvist skader i trinnløsningen.

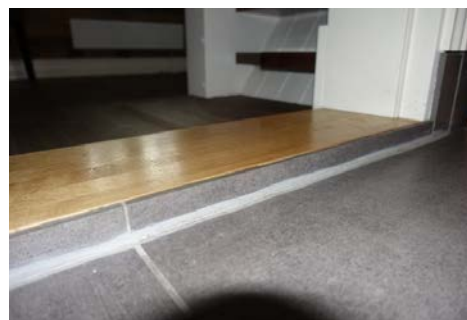
Forhøyet terskelløsning utt mot gang - terskel som flomsikring og ivaretagelse av at event. utilsiktet vannutstrømming fra trykksatte installasjoner ikke renner ut til tilstøtende rom.

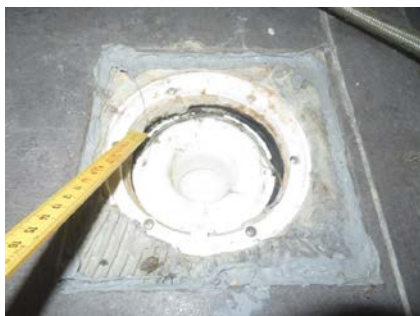
Sluk i gulv under dusjkabinett.  
Plastsluk med klemring.  
Mansjett og membran påvist i sluk.

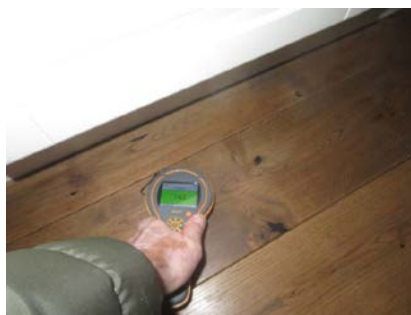
Fuktsøk på gulv foran benkeskap og oppvaskmaskin - ingen påviste  
forhøyede fuktverdier.

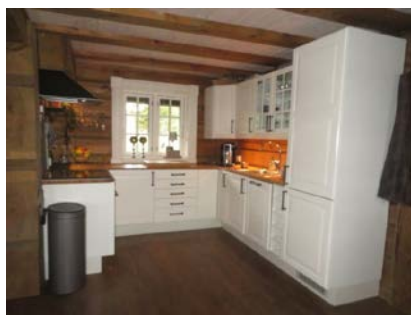
Fuktsøk i benkeskap - ingen påviste forhøyede fuktverdier.
