Aktiv Eiendomsmegling v/ Marius Hagen har gleden av å presentere Grønskjeret 2B – En flott 3-roms selveierleilighet i attraktivt område på Tertnes. Bygget er oppført i 2010, og leiligheten har hovedsakelig kvaliteter fra byggeår.

Befaringsdato: 07.10.2024

Rapportdato: 10.10.2024

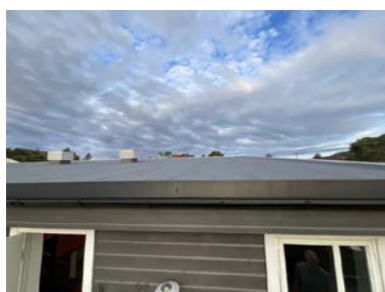
Taket er kun besiktiget fra bakkenivå, da det på befaringstidspunktet ikke var tilgang til takkonstruksjonen.

Blytekkning ved skorsteinsgjennomføring er sårbar mot vær og vind. Ofte uten to trinns tekkning på eldre konstruksjoner.

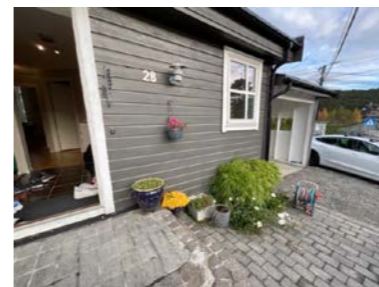
Takkonstruksjon/Loft

Punktet må sees i sammenheng med Taktekking

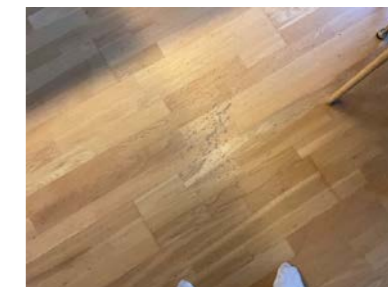
TG 2 Etasjeskille/gulv mot grunn

Etasjeskiller av bjelkelag i tre.

- Målt høydeforskjell på over 15 mm gjennom hele rommet. Tilstandsgrad 2 gis med bakgrunn i standardens krav til godkjente måleavvik.

Innvendig > Etasjeskille/gulv mot grunn: Målt høydeforskjell på over 15 mm gjennom hele rommet. Tilstandsgrad 2 gis med bakgrunn i standardens krav til godkjente måleavvik.
Tiltak: For å få tilstandsgrad 0 eller 1 må høydeforskjeller rettes opp. Det vil imidlertid sjelden være økonomisk rasjonelt som et enkeltstående tiltak i en bolig som dette. Dersom boligen en gang skal renoveres, kan man vurdere slike tiltak.

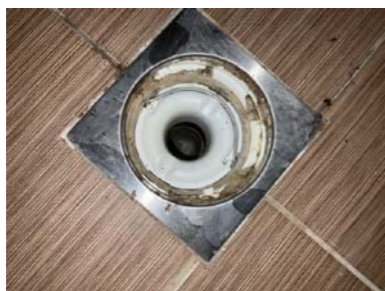
1.ETASJE > BAD

Hulltaking ble utført i bod, uten funn av unormale fuktverdier.

Vektprosent i trevirke er målt på innside av inspeksjonshull.

- Målingen viste vektprosent på 8,8 %.
- Under 16 % anses å være normalt/tørr.
- Mellom 16-20 % anses å være i risikosonen for fukt-/råteskader.
- Over 20 % anses å være fuktig, med høy risiko for fukt-/råteskader.

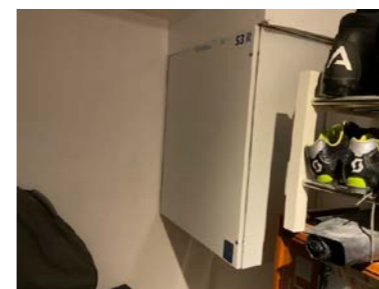
1 TG 2 Varmtvannstank

Oso varmtvannsbereider på 198L fra 2010 er montert på vaskerommet.
