# Imslandssjøen - Høy standard hytte med egen gjestehytte/anneks (to eiendommer) - Båtplass

# Tilstandsrapport

## FRITIDSBOLIG 38

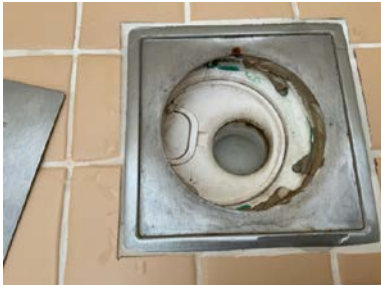
### **TG 2** Sanitærutstyr og innredning

- Det er ikke påvist tilfredsstillende løsning for å synliggjøre lekkasje fra innebygget sistene.

Det er rust under badekar.

- Ved implementering av innebygget sistene var det ikke krav om lekkasjesikring, konstruksjonen bør jevnlig observeres.
- Det må gjøres tiltak for å lukke avviket.

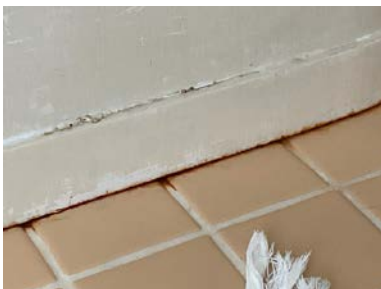
rust i bunn av badejar

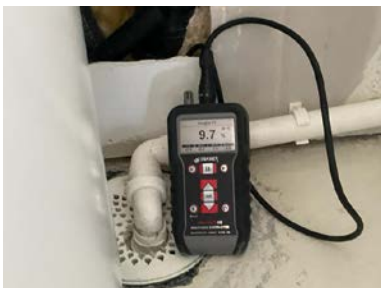
### TG 0 Tilliggende konstruksjoner våtrom

Hulltaking er foretatt uten å påvise unormale forhold. måltaking er foretatt i teknisk rom. Fuktkvotemåling (vekt%) i konstruksjonen ble målt til 9,7%, noe som er tørt..
