Krokusveien 6, 4316 SANDNES

**STANGELAND - Stor enebolig m/  
garasje - God planløsning  
Ende av blindvei**

Befaringsdato: 19.03.2024    Rapportdato: 11.04.2024    Oppdragsnr.: 12162-1419    Referansenummer: XR1767  
Autorisert foretak: TAKST TEAM AS    Sertifisert Takstingeniør: Asbjørn Frafjord    Vår ref: 004610

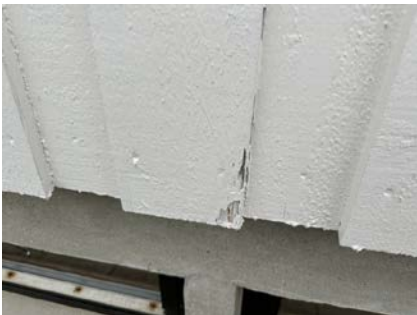
### Veggkonstruksjon

Veggene har bindingsverkskonstruksjon fra byggeår. Fasade/kledning har stående bordkledning.

- Vurdering av avvik:**
- Det er påvist spredte råteskader i bordkledningen.

Noe begynnende nedbrytning i enkelte kledningsbord.

**Konsekvens/tiltak**  
• Råteskadet trekledning må skiftes ut.

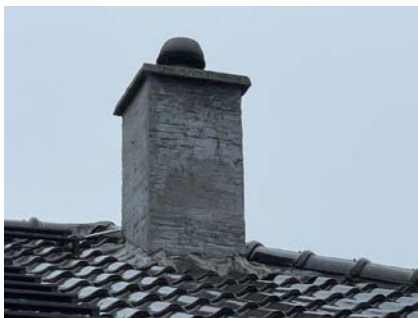
- Det er påvist sprekker og/eller riss i pipe.

Det er registrert mindre riss i pipe over tak.

Saltutslag i pipe etter fuktvandring er synlig på kryploft.

- Det må foretas lokal utbedring.

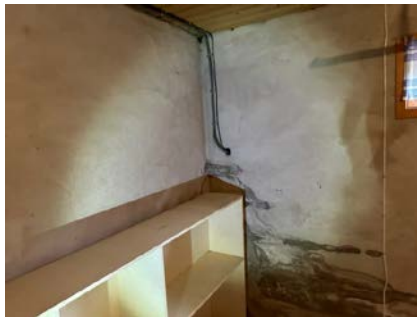
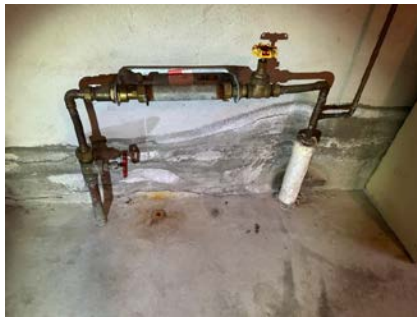
Gulvet har plater og er av betong. Veggene har plater og betong/mur. Hulltaking er ikke foretatt. Det er påvist spor etter fukt i synlige murflater i kjeller som indikerer sviktende drenering.

- Det er påvist indikasjoner på noe fuktgjennomtrenging i kjellergulv.

- Det påviste fuktnivå gir grunn til å overvåke konstruksjonen jevnlig for å se utvikling over tid, og eventuelt foreta tiltak for å unngå fuktskader.

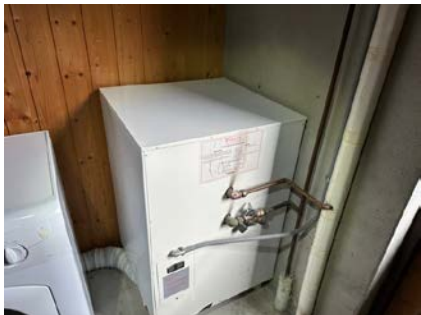
Original varmtvannsbereder.

- Det er ikke behov for utbedringstiltak siden tanken fungerer i dag, men ut ifra alder kan skader plutselig oppstå på eldre tanker.

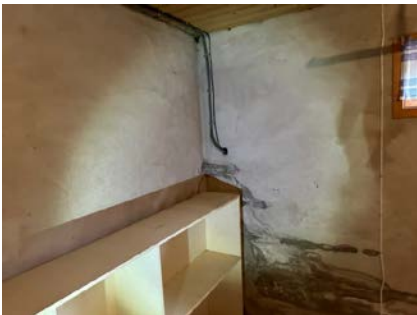
Spor etter fukt i innvendige synlige murflater.

- Overvåk tilstanden jevnlig. For å få tilstandsgrad 0 eller 1 må dreneringen skiftes ut, men tidspunktet for når dette er nødvendig er vanskelig å si noe om. Bruken av underetg/kjeller vil og være avgjørende.
