Sjarmerende bolig med sentrumsnær og historisk beliggenhet i Kanalbyen

Befaringsdato: 09.04.2026

Rapportdato: 22.04.2026

Tilstandsrapport

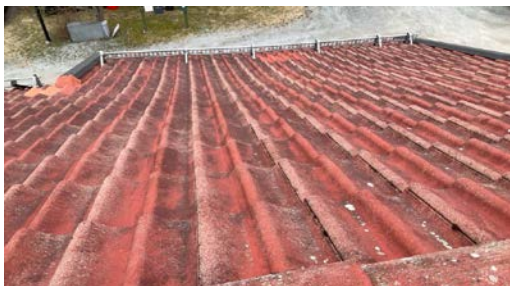
Noe mose på takstein.

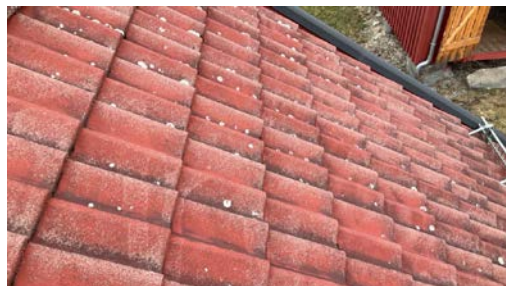
Tak er vasket, men ikke all mose er fjernet.

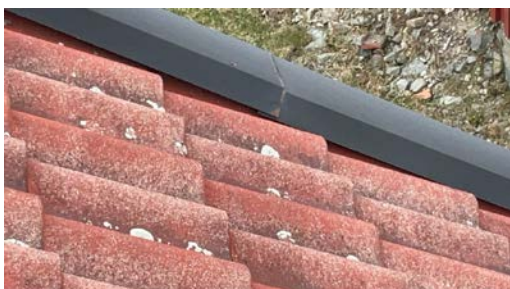
Noe rust på beslag på vindskier.

Beslag på vindskier bør males med maling tilpasset formålet for å redusere faren for videre utvikling av rust.
Mer enn halvparten av forventet levetid er overskredet.

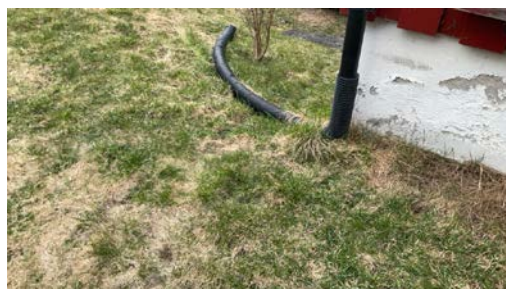
Takvann provisorisk ledet bort fra grunnmur.

Det bør etableres et system for bortledning av vann fra taknedløp ved grunnmur for å unngå fuktinntrengning i grunnmur og tilhørende konstruksjoner.
Manglende bortledning kan føre til fuktskader og redusert levetid på bygningsdeler.

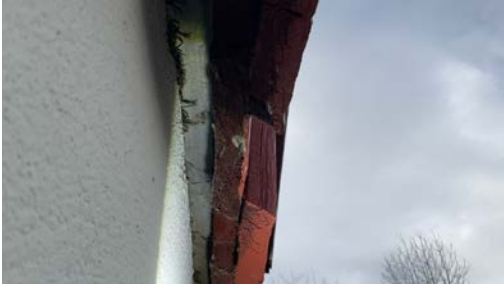
Kun lufting av konstruksjonen under overbord.

Det bør etableres tilstrekkelig lufting i nedre kant av kledningen for å sikre god uttørking og redusere risiko for råte og fuktskader i trekonstruksjonen.

Sprekker i eldre kledning bør utbedres eller kledningen bør vurderes skiftet for å hindre vanninntrengning og ytterligere forringelse av fasaden.
Det er ikke lufting av konstruksjonen slik det bygges etter dagens forskrift. Dersom det skiftes kledning må det lages lufting mellom vindtetting og kledning for å redusere faren for råte.

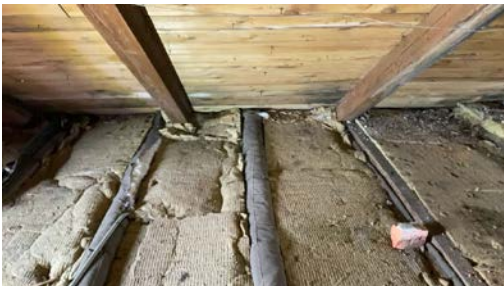
Manglende lufting ned mot yttervegg.

Lufting/ventilering bør forbedres for å redusere risikoen for kondensdannelse i takkonstruksjonen. Kondens kan føre til fuktskader og soppdannelse, noe som kan svekke konstruksjonen over tid.

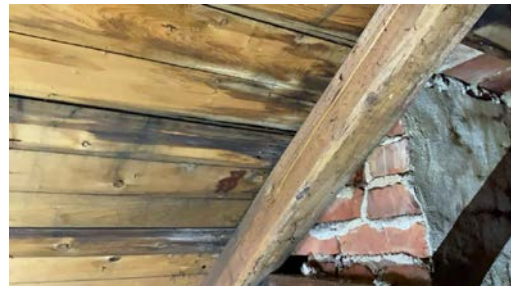
Misfarging av undertak ved pipe.

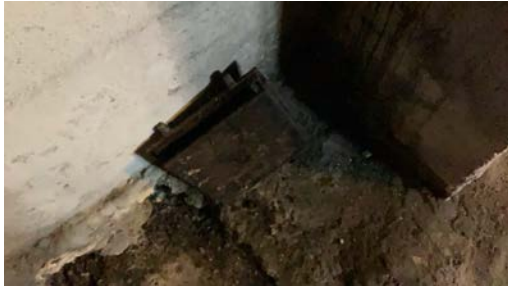
- Feiluke er skadet.

Skade på sotluke.

Sotluken må skiftes eller utbedres for å sikre forsvarlig bruk av ildstedet og forhindre røyk- og brannfare. Manglende utbedring kan medføre økt risiko for brannspredning og lekkasje av røyk eller sot til oppholdsrom.

Kostnadsestimatet gjelder for å sette inn nytt røykrør i pipen.

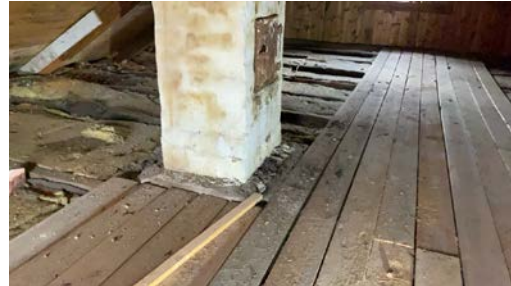
Manglende ikke brennbar plate under feieluke på loft.

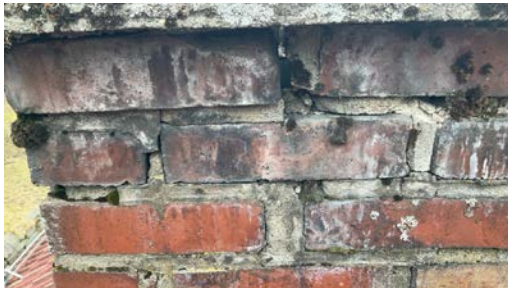
Sprekker i puss på pipe.

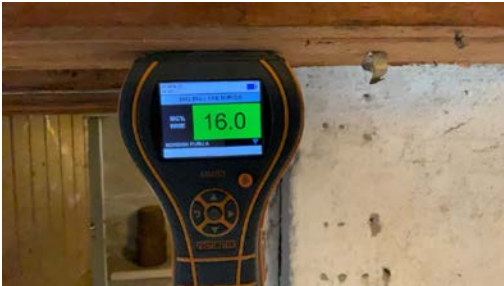
Det er målt 51,5% relativ fuktighet ved 14,6°. Dette gir et duggpunkt på 4,8°. Dette er å regne som akseptabelt.

Det er målt 16 vektprosent fukt i treverk i bod. Måling er utført med hammerelektrode. Dette er å regne som akseptabelt. Fuktmålinger kan variere med målinger fra dag til dag.

Fuktmåling i innvendig tak i kjeller.

Det anbefales å forbedre ventileringen i kjelleren for å redusere risikoen for fuktproblemer over tid.

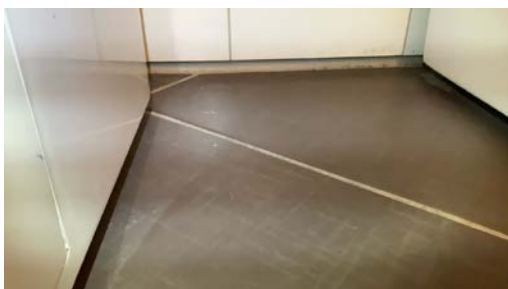
- Det er vindu/dør med ikke fuktbestandige materialer i våtsonen (ved vask, dusj, badekar, osv.), løsningen eller byggematerialet er uegnet.
- Våtromsplater er ikke montert fagmessig.

Manglende tetting i nedre kant av våtromsplater.

Det bør påføres silikon i nedre kant av våtromsplatene for å hindre at fukt trenger inn i konstruksjonen.

Vinduet bør beskyttes mot vannsøl, selv om det benyttes dusjkabinett, da ikke-fuktbestandige materialer i våtsone kan føre til fuktskader over tid.

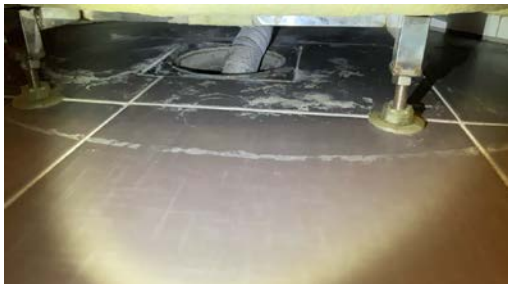
- Når sluket har begrenset tilgang, er det vanskelig å rengjøre sluket og å inspisere den for å oppdage skader i membranen/fuger rundt sluket, som er avgjørende for å forhindre lekkasjer.
- Det er viktig å merke seg at levetiden til en membran varierer basert på kvalitet, installasjon og bruk. Eldre membraner kan bli sprø og sprekke opp, noe som fører til at de mister sin vanntettende funksjon. Dette kan resultere i vannlekkasjer gjennom vegger og gulv og fuktskader.
- Tilgang til sluk må bedres både for inspeksjon og rengjøring.

Mer enn halvparten av forventet brukstid på membranløsningen er passert, noe som øker risikoen for lekkasjer og fuktskader i konstruksjonen.

Sluk under dusjkabinett.

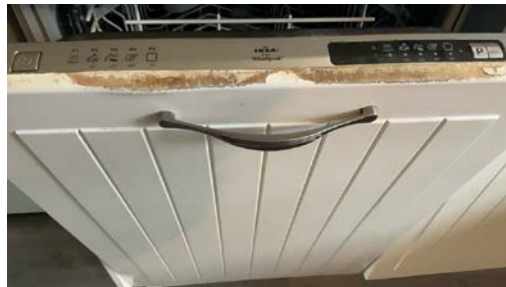
- Det er påvist fuktskjolder i overflater.

Fukt på front til oppvaskmaskin

Fuktskjolder bør undersøkes nærmere og årsaken utbedres for å hindre videre fuktskader. Dersom tiltak ikke iverksettes, kan det oppstå ytterligere skade på overflater og underliggende konstruksjoner, noe som kan medføre økte utbedringskostnader.

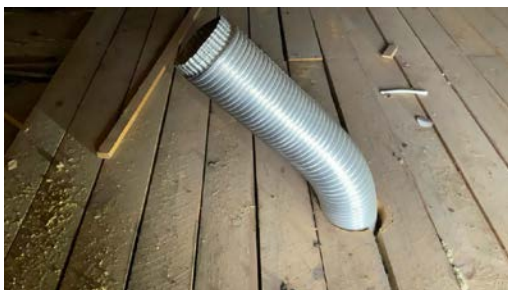
Lufting fra ventilator kommer ut på loft.

Luftkanalen fra ventilatoren bør føres ut gjennom yttervegg eller over tak for å unngå at varm og fuktig luft slippes ut på loftet. Dette kan ellers føre til kondens, mugg- og råteskader i takkonstruksjonen.

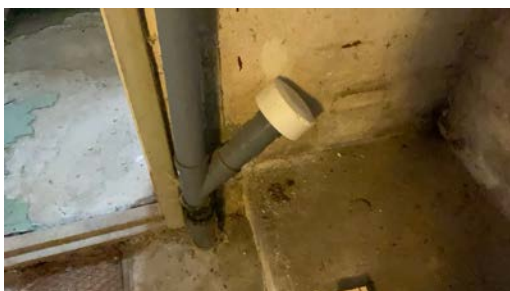
Det er kun montert en vakumsventil i kjeller.

Vakumsventil på kloakk i kjeller.

Det bør etableres tilfredsstillende lufting av avløpsanlegget for å sikre korrekt funksjon og forhindre luktproblemer eller tilbakeslag. Manglende lufting kan føre til dårlig avrenning, lukt i boligen og i verste fall skader på rørsystemet.

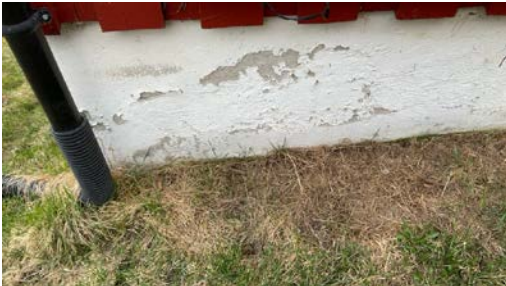
Løs maling på grunnmur.

Dersom tiltak ikke gjennomføres, kan dette føre til økt risiko for fuktinntrengning, forverring av skader og redusert levetid på konstruksjonen.

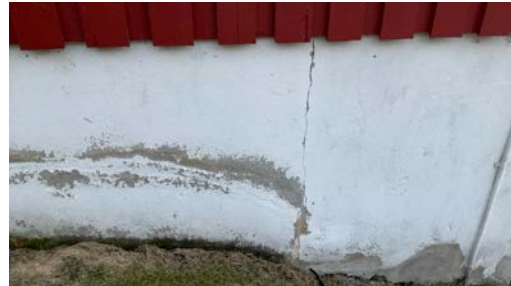
Fuktopptrekk og sprekk i grunnmur.

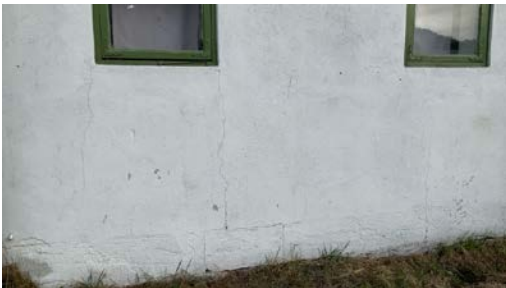
Det er noe sprekker/riss i grunnmur.

Grunnmur får TG 2 på grunn av sprekker/riss/manglende puss/hull i grunnmur.

Noe riss i grunnmur.

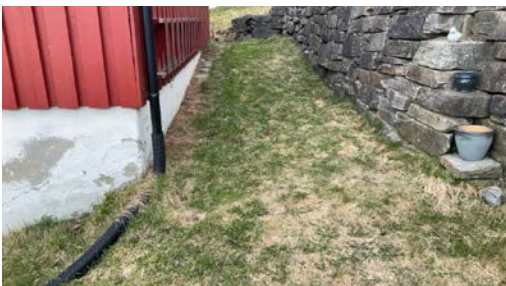
Avvik: • Terrenget faller inn mot bygningen og det er maksimale forhold for vann inn mot muren.

Fall på terreng mot grunnmur.

Siden vann renner mot grunnmur, bør det ikke lagres gjenstander som ikke tåler fukt i kjelleren. Kostnadsestimat er kun for dreneringsgrøft. Det må vurderes kost/nytte.
