Tilstandsrapport

📍 Eidsbotnvegen 66G, 7603 LEVANGER

Rapportdato: 28.11.2024

BOLIGBYGG MED FLERE BOENHETER

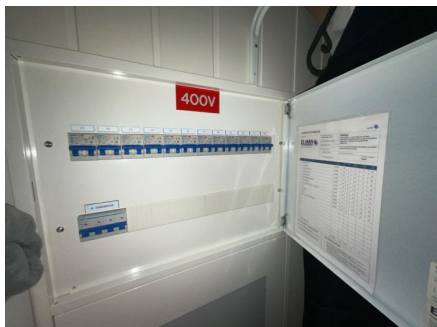
TG 2 Elektrisk anlegg

Sikringsskap er plassert i bod.
Skapet inneholder automatsikringer.

8. Er det tegn på at kabelinnføringer og hull i inntak og sikringsskap ikke er tette, så langt dette er mulig å sjekke uten å fjerne kapslinger?
Nei
9. Finnes det kursfortegnelse, og er den i samsvar med antall sikringer?
Ja
10. Foreta en helhetsvurdering av det elektriske anlegget, dets alder, allmenne tilstand og fare for liv og helse. Bør det elektriske anlegget ha en utvidet el-kontroll?
**Ja Løse ledninger over servant på bad.
På grunn av alder på det elektriske anlegget anbefales det en utvidet el-kontroll.**
