Fargarvegen 19, 7327 SVORKMO

**Velholdt enebolig med attraktiv og  
sentral beliggenhet | Stor og solrik  
tomt med muligheter | Garasje**

Enebolig Fargarvegen 19  
Fargarvegen 19  
7327 Svorkmo

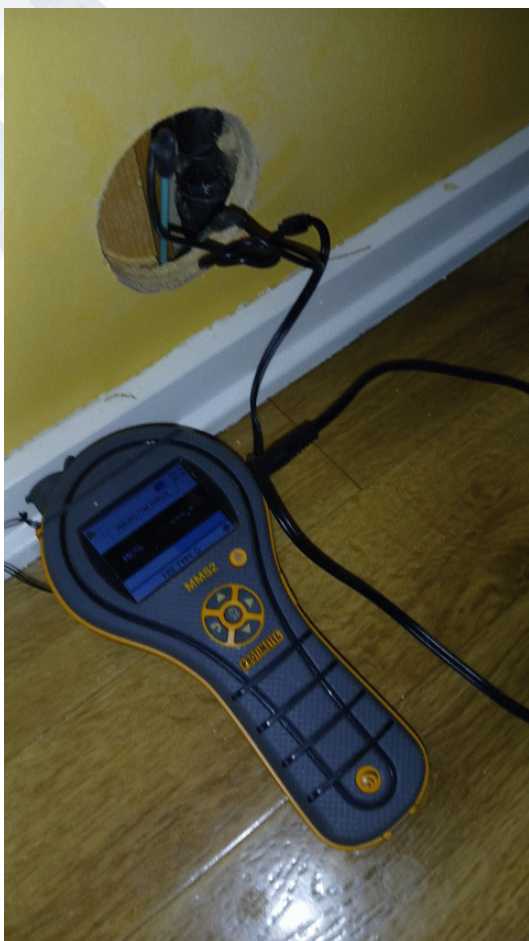
## 7.2 Vaskerom

- Merknader:** - Har sluk kun begrensede muligheter for besiktigelse og renhold
- Membran er ikke synlig i sluk
  - Mer enn halvparten av forventet brukstid oppbrukt på membranløsningen
  - Det er målt RH 27,7 % og 18,1 grad i vegg og det er ingen tegn til fukt i vegg.
  - Måles det høyere vektprosent enn 20% vil det kunne være tegn på fuktproblematikk i konstruksjonen men her måles vektprosent til under 8 %
- Instrument måler ikke fukt under 8 %
