# Innbydende og praktisk hytte med vid og vakker utsikt ca. 1.000 moh! Strøm, vann og avløp.

# Om Stølsie 25

# Tilstandsrapport

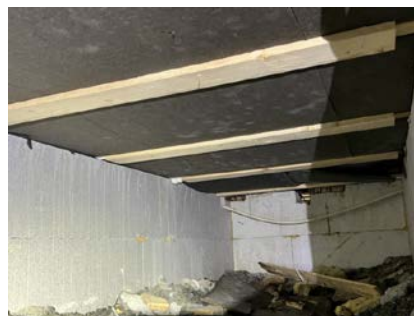
Kryprom er innsisert fra luke i mur, oppført med steinmasse på grunn, bjelkelag med stubbeloftsplater over kryprom. Ved område fuktskade innvendig ved inngangsparti var det i gulvkonstruksjon bør konstruksjonen undersøkes. Det er trolig ikke etablert tettesjikt/eller tilstrekkelig på inngangsparti og snø/nedbør med regn vil trenge inn i konstruksjonen. Tiltak bør foretas.

Fra kryprom

- Det må foretas tiltak for å lukke avviket.

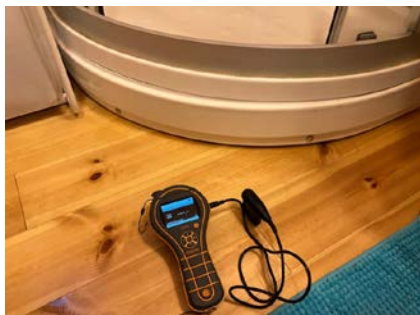
Hulltaking er ikke foretatt da det allerede er påvist andre avvik i våtsonen. Ved overflatesøk med fuktmåling av gulv, var det ikke fuktutslag.

Ved fuktmåletaking av gulv foran kabinett var det ikke fuktutslag

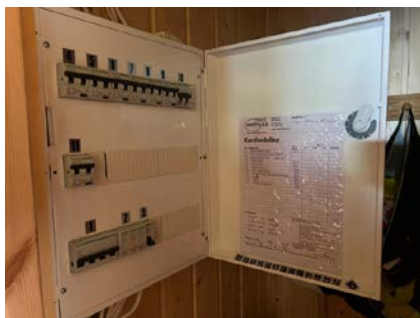
Sikringskap

For en fullstendig kontroll av det elektriske anlegget, anbefales kontroll av godkjent el-takstmann. Merk merknad i skap angående kursfortegnelse.

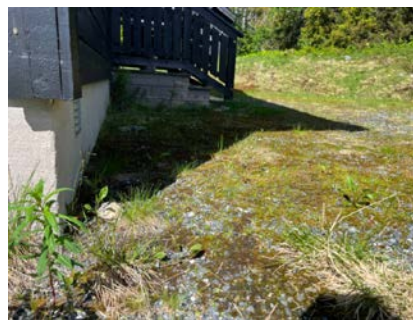
Bemerket på overside.

Terrengfall er flatt mot bygning

- Det bør foretas terrengjusteringer.
