Skareveien 33, 5174 MATHOPEN

**Enebolig med spektakulær
sjøutsikt | Høy og fri beliggenhet |
Familievennlig område | Store og
solrike uteplasser!**

Tilstandsrapport

ENEBOLIG

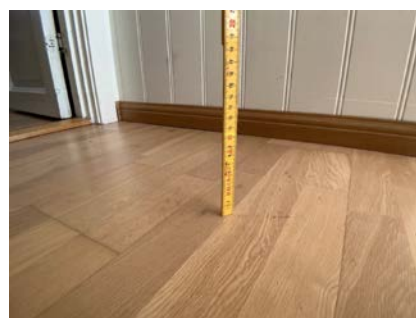
Mindre skade i parkett.

Etasjeskiller er av trebjelkelag. Gulv mot grunn i betong. Gulvene er kontrollert for høydeavvik med laser.

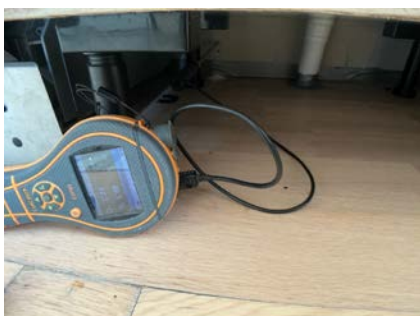
KJØKKEN

1. ETASJE > STUE/KJØKKEN - 53.8M2

- Det er påvist skader på overflater/kjøkkeninnredning utover normal slitasjegrad.
