**Lys og moderne 3-roms  
borettslagsleilighet på Byflata –  
sørøstvendt balkong, garasje, heis  
og takterrasse**

# Tilstandsrapport

Befaringsdato: 07.05.2025

## 3-ROMS ANDELSLEILIGHET I 2. ETASJE I LAVBLOKK.

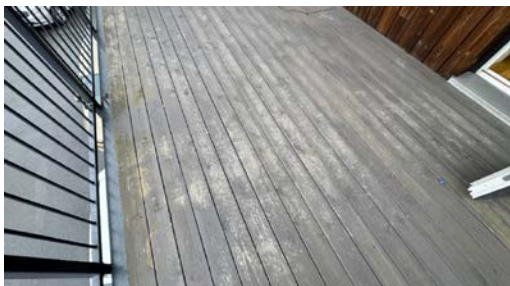
**Vurdering av avvik:**

- Det er avvik:

Terrassedekke har noe værslitasje.

Overflatebehandling av terrassedekke bør påregnes.

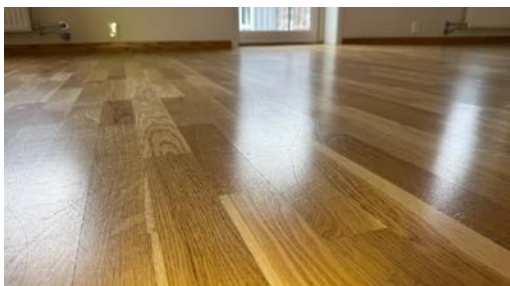
#### Vurdering av avvik:

- Det er avvik:

Slitasje på parkett i stue.

Umiddelbare tiltak ansees ikke som nødvendig.

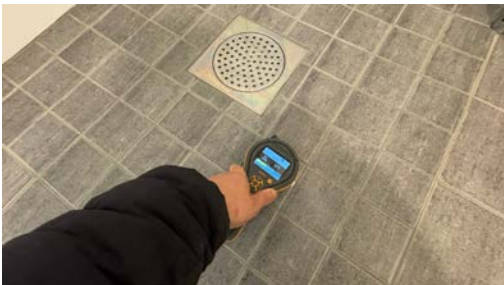
Hvis hele flisen ikke har kontakt med underlaget, og luftlommer oppstår blir dette kalt "bom", og kan medføre at flisen sprekker ved belastning. Vær oppmerksom ved bruk.

Det ble fuktmålt ved befarings, ingen unormale fuktverdier ble registrert.

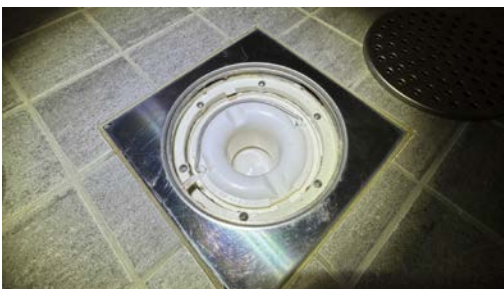
Det er plastsluk og smøremembran med dokumentert utførelse.

Kontroll av sluk.

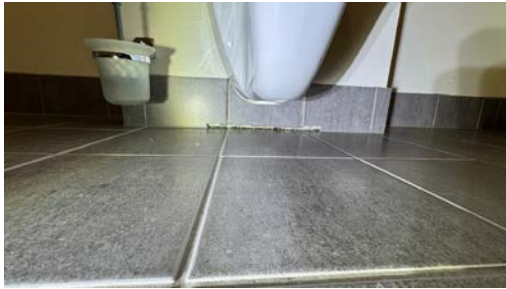
Rommet har innredning med nedfelt servant, veggmontert toalett, dusjkabinett og opplegg for vaskemaskin.

Drensåpning for synliggjøring av eventuelt lekkasjevann fra systerne.

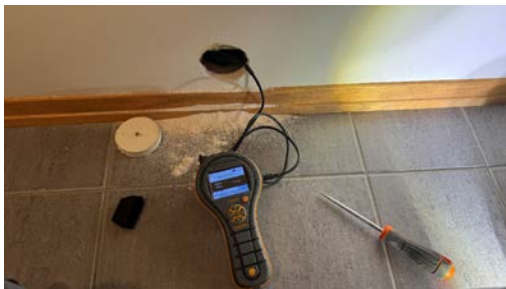
Hulltaking er foretatt uten å påvise unormale forhold. Hulltaking er foretatt ved/i gangen. Fuktktivtemåling (vekt%) i konstruksjonen ble målt til under 7.

Hulltaking er foretatt uten å påvise unormale forhold.

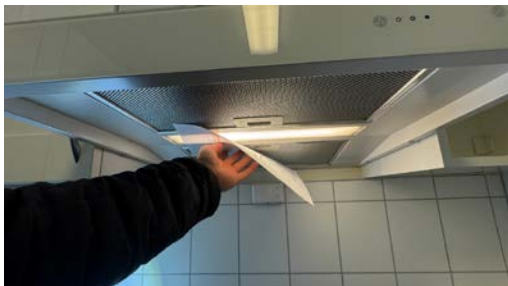
#### Vurdering av avvik:

- Det er avvik:

Avtrekksviften har noe lav funksjon.

Nærmere undersøkelser anbefales. Usikkerhet når siste service er utført.

**Kostnadsestimat: Under 10 000**

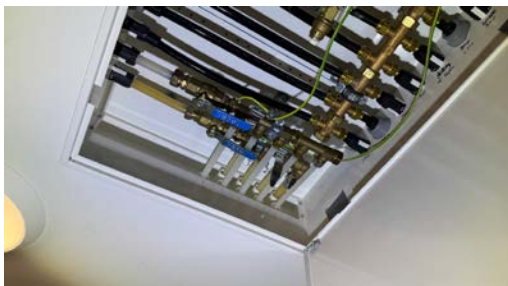
Vannledninger av plast (rør i rør).

Innvendig hovedstoppekran montert i fordelerskapet i taket på badet.

Kontroll av rørforderskap.

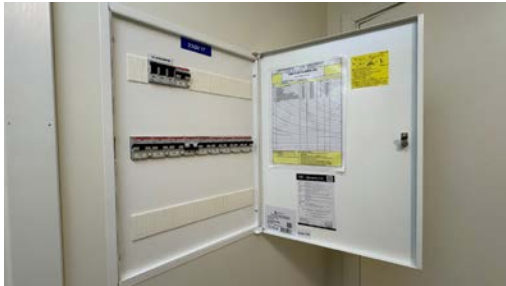
Ja Det elektriske anlegget er kun kontrollert ved en enkel visuell gjennomgang i henhold til NS 3600. Ingen elektriske komponenter er åpnet eller demontert, og det kan derfor forekomme skjulte feil eller mangler som ikke er avdekket. Det er heller ikke fremvist samsvarserklæringer og det elektriske anlegget er ikke kontrollert av DLE (Det lokale eltilsyn) På bakgrunn av dette anbefales det at anlegget gjennomgås av en autorisert elektroinstallatør for en fullstendig vurdering.

Kontroll av el-skap og kursfortegnelse.

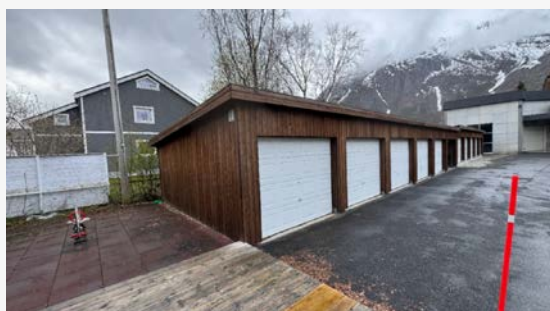
### Garasje i rekke

Biloppstillingsplass for en bil.
