Fearnleys gate 23B, 8657 MOSJØEN

**Ny pris! Lys og moderne 3-roms  
borettslagsleilighet på Byflata –  
sørøstvendt balkong, garasje, heis  
og felles takterrasse**

# Tilstandsrapport

## 3-ROMS ANDELSLEILIGHET I 2. ETASJE I LAVBLOKK.

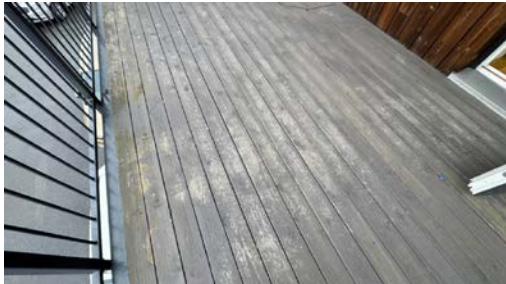
Terrassedekke har noe værslitasje.

Overflatebehandling av terrassedekke bør påregnes.

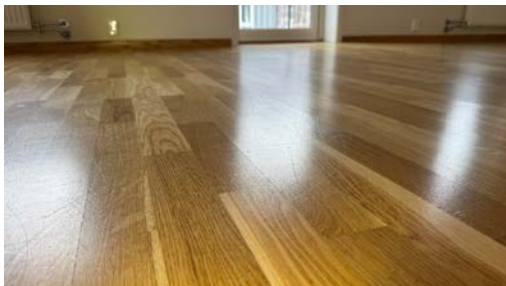
Enkelte overflater har noe bruksslitasje.

Slitasje på parkett i stue.

Umiddelbare tiltak ansees ikke som nødvendig.

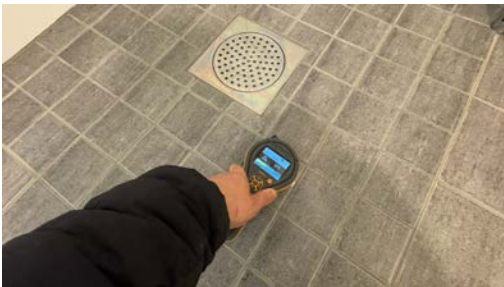
Det ble fuktmålt ved befarig, ingen unormale fuktverdier ble registrert.

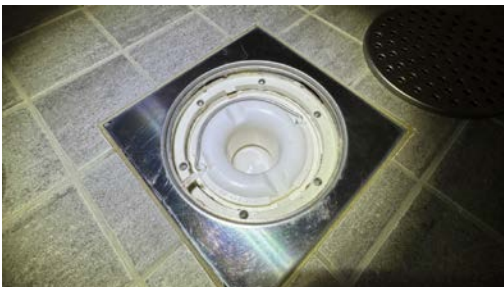
Det er plastsluk og smøremembran med dokumentert utførelse.

Kontroll av sluk.
