Kvernhusberget 11B, 4331 ÅLGÅRD

**Moderne leilighet på bakkeplan  
med gjennomgående  
god standard  
Terrasse - Carport - Sportsbod**

| Tilstandsrapport ..... | 40 |

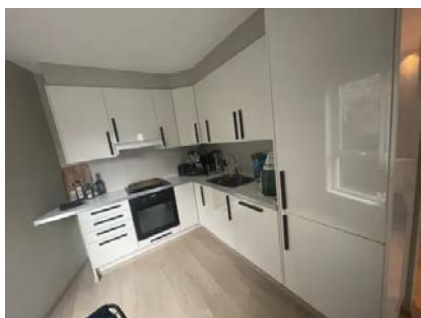
Det er etablert mekanisk avtrekk over komfyr. Avtrekket vurderes som tilfredsstillende og uten registrerte avvik.

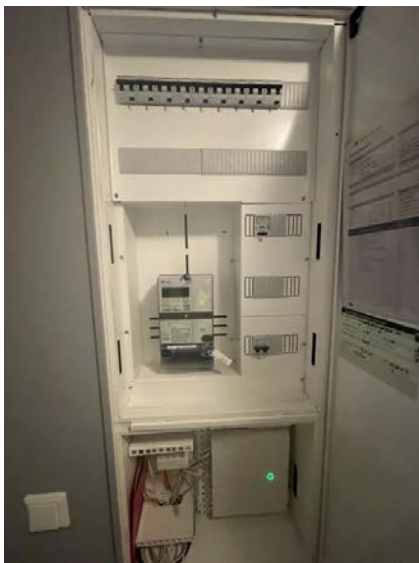
| Type sikringer | Automatsikringer |

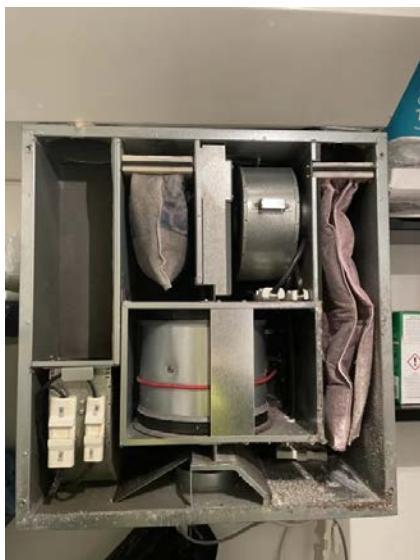
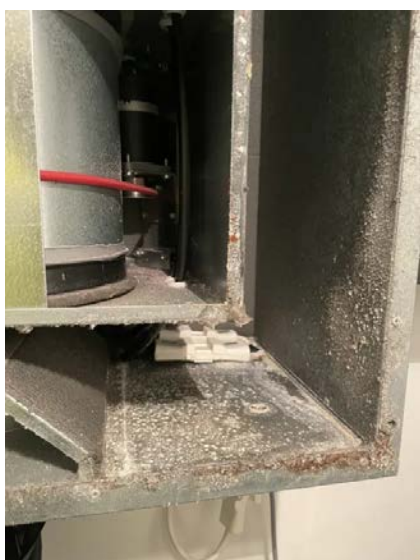
| Balansert ventilasjon. Aggregatet er plassert på teknisk rom. | |

Det er registrert fuktdannelser inne i aggregatet, hvilket kan ha betydning for videre levetid og funksjon.

Fukt i aggregat bør følges opp over tid for å hindre videre skadeutvikling.

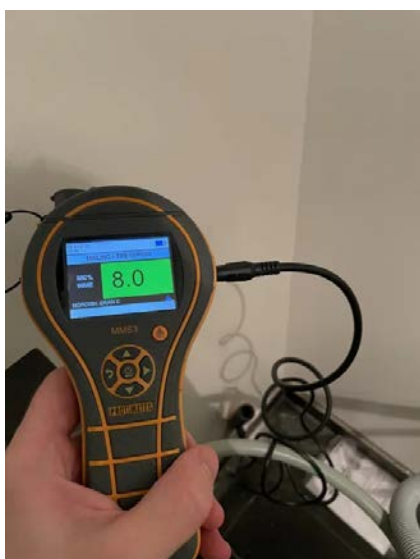
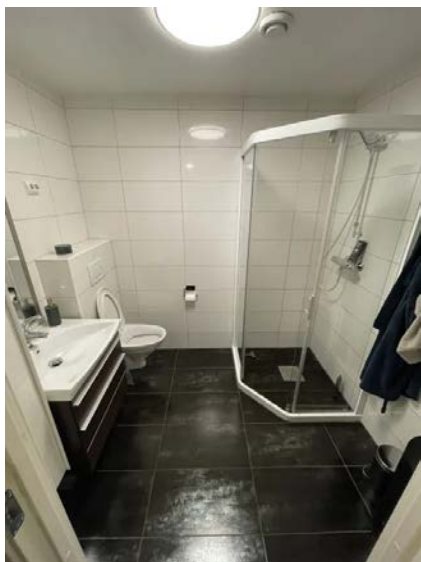
| <p><b>TG-2</b></p> <p>Overflater i normal stand iht. alder.<br/> Lokalt fall inne i dusjen er tilfredsstillende ved funksjonstest.<br/> Ikke registrert fukt ved fuktsøk på overflater.</p> <p>Gulvet har fall til sluk, men dette er mindre enn referansenivået.<br/> Funksjon ivaretatt med membran oppbrett på terskel.<br/> Ingen behov for umiddelbare tiltak.</p> <p>Normal tid før utskifting av våtrom, keramiske fliser på membran, lettvegg er 10 - 20 år.<br/> Normal tid før utskifting av keramiske fliser er 10 - 30 år.<br/> Normal tid før reparasjon av keramiske fliser er 5 - 15 år.</p> | |

| Oppsummering av sanitærutstyr | TG-2 |
|---|---|
| <p>Sanitærutstyret vurderes å være i funksjonell stand uten registrerte skader eller lekkasjer. Normal bruksslitasje må påregnes</p> <p>Det er ikke etablert noen drepsåpning for synliggjøring av eventuell lekkasje fra innebygget sistene, og det er ikke framlagt noen dokumentasjon på annen godkjent løsning.</p> | |

| Oppsummering av sanitærutstyr | TG-2 |
|---|---|
| <p>Dokumentasjon av annen godkjent løsning for innebygget sistene må fremskaffes for å fjerne avviket.</p> | |
