# Fantastisk familiebolig over tre plan fra 2020. 4 soverom og 3 bad i hoveddel. Hybel.

# Tilstandsrapport

Befaringsdato: 07.05.2025

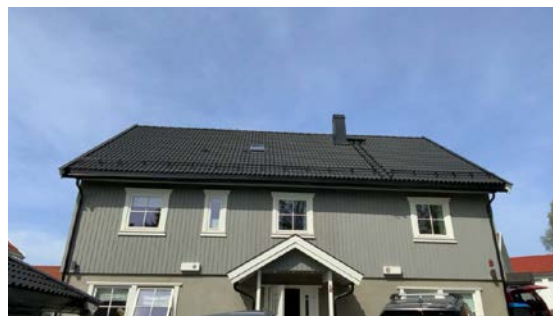
Besiktigelse av taktekk.

Taktekking anses å ha sin tiltenkte funksjon uten negative avvik utfra alder tatt i betraktning. Kommende lokale utskiftninger av stein er påregnelig på sikt som normalt vedlikehold. Taktekke ble inspisert fra bakkenivå og fra takfot i stige. Taktekket er i hovedsak vurdert opp mot alder og gjenværende forventet levetid. Siden taket (takkonstruksjon, takteking og skorstein) kun er observert fra bakkenivå, er vurderingen begrenset av dette. Det er ikke sikkerhetsmessig forsvarlig å bevege seg ut på taket eller observere fra stige. Selv om det ikke er avdekket skader under befaringen, betyr ikke dette at det ikke foreligger skader som en besiktigelse på taket kan avdekke. Vær oppmerksom på denne risikoen. En undersøkelse av taket kan utføres av en fagperson under tilstrekkelige sikkerhetsforhold.

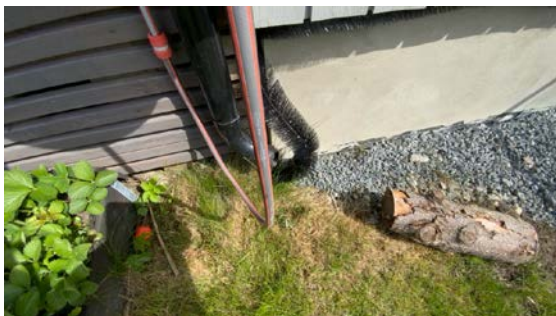
Nedløp bør føres ned i grunn og bort fra boligen.

- Det bør lages system for bortledning av vann fra taknedløp ved grunnmur.

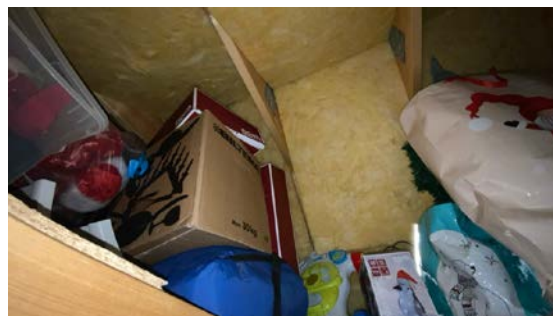
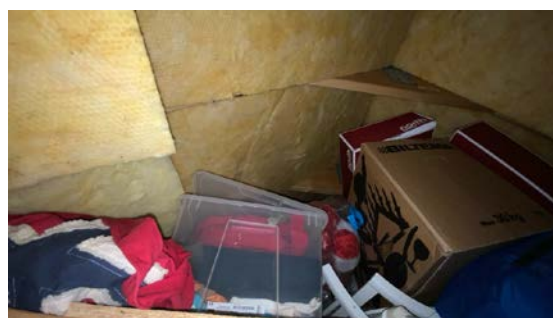
Takkonstruksjon fra byggeår i antatt taksperrer. Takkonstruksjonen framstår med tiltenkt funksjon på befaringsdagen. Det opplyses om pustende undertak, men begrenset kontrollmuligheter for øvrig og er i hovedsak vurdert opp mot alder. Takkonstruksjon framstår med tiltenkt funksjon på befaringsdagen.

Generell besiktigelse.

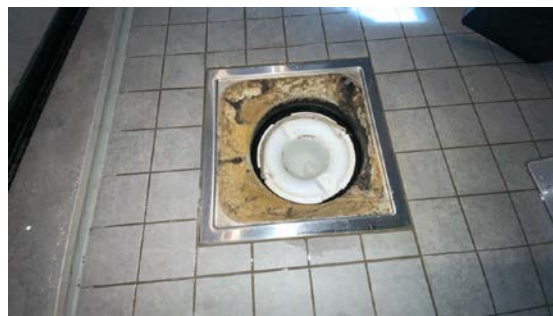
Det er plastsluk og smøremembran med dokumentert utførelse.

Kontroll av sluk.

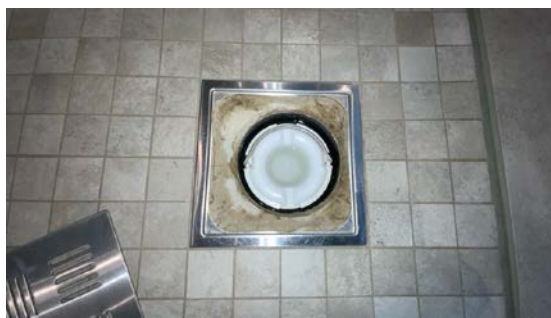
Det er plastsluk og smøremembran med dokumentert utførelse.

Kontroll av sluk.

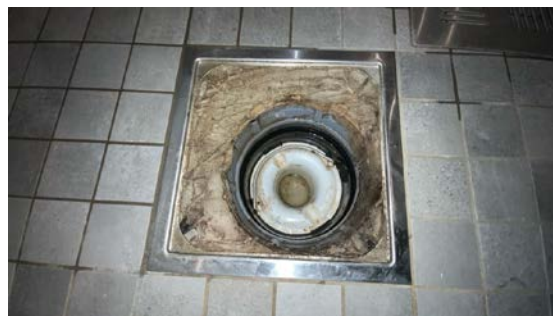
Det er plastsluk og smøremembran med dokumentert utførelse.

Kontroll av sluk.

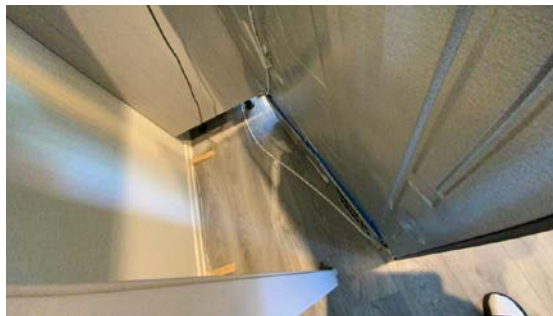
#### TG 1 Overflater og innredning

Keo kjøkkeninnredning fra byggeår med profilerte fronter, laminat benkeplate med nedfelt benkebeslag og ett-greps blandebatteri. Integrert oppvaskmaskin, 2 ovner, induksjonstopp og mekanisk avtrekk fra ventilator. Komfyrvakt. Kjøkken vurderes å være i tilfredsstillende funksjonell stand med normal bruksslitasje og ingen unormale fuktverdier ble påvist i utsatte soner.

Kontroll bak kjøleskap. Ingen tegn til fuktskader på befaringsdagen.

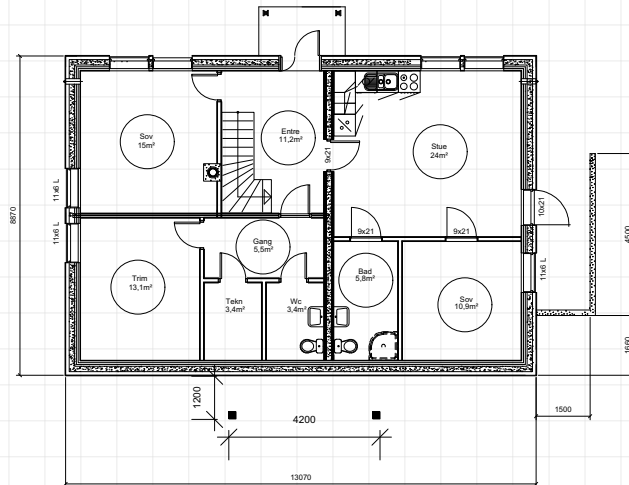
PLAN UNDERETASJE

Rev.6.1.20 utv.balk. fra 1200 til 1800 mm  
Saltak med tverrfly

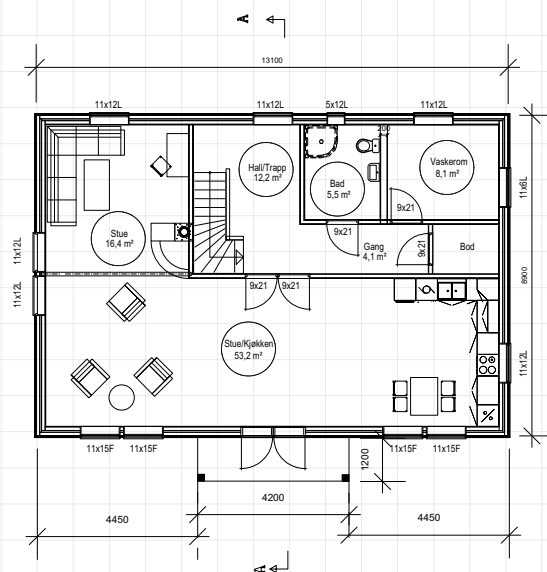
PLAN 1. ETASJE

BRA 105,3 m<sup>2</sup>  
BYA 124 m<sup>2</sup>

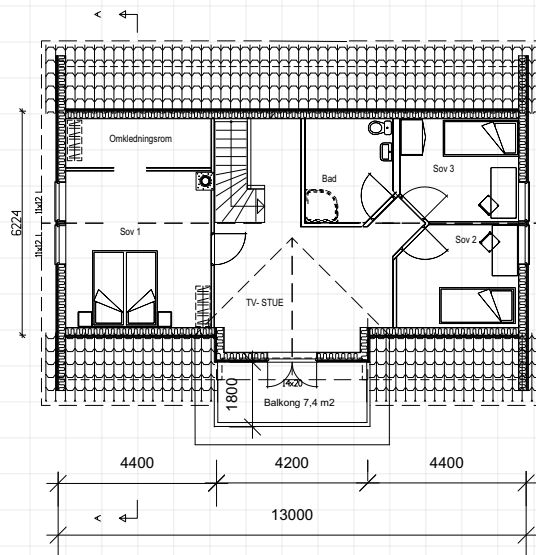
| Plan 1. etasje og snitt | Kontrollert av: |

BRA 75,5 m<sup>2</sup>Rev.6.1.20 utv.balk. fra 1200 til 1800 mm  
Saltak med tverrfley
