Åbødalen, Tråskår, 4200 SAUDA

**Åbødalen / Tråskår - Velholdt hytte  
med stor selveiet tomt på 4,1 mål -  
4 soverom - Flott utsikt**

# Tilstandsrapport

## FRITIDSBOLIG

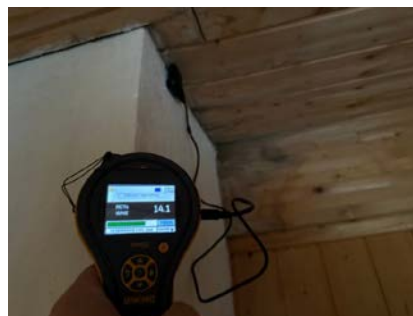
Det er tegn etter gamle fuktmerker flere steder langs mønederager og rundt pipe. Utført fuktmålinger viste at det nå er helt tørt. Ellers er ikke konstruksjonen undersøkt, da den er innkledd. Når taket ble skiftet så er det lagt til ekstra lufting på utsiden, noe som er veldig bra.

Ok fuktmåling

Gamle fuktmerker før takskift i 2014

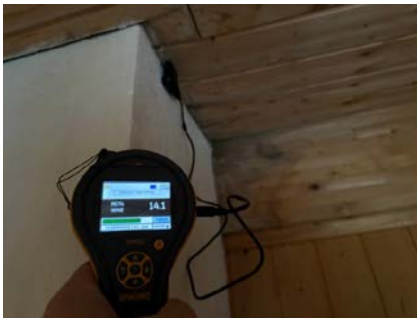
Det er elementpipe og Dovre vedovn i stuen. Vedovnen har et gasstermometer. Brannmur i murt teglstein. Det er synlige fuktmerker på pipe på soverom (gamle), disse er nå målt og det er ikke avdekket fukt. Utvendig har pipa heldekkende pipebeslag.

Dovre ovn med gasstermometer

Ok fuktmålinger
