Einastranda 682, 2843 EINA

**Trivelig fritidsbolig med nydelig utsikt mot Einavatnet – rolig og naturskjønn beliggenhet – gode turområder.**

# Trivelig fritidsbolig med nydelig utsikt mot Einavatnet.

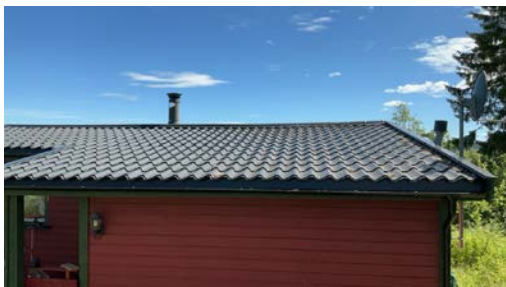
Taktekkingen er besiktiget fra bakkenivå og innvendig i bolig da det ikke var godkjent sikringsutstyr for arbeid på tak på befaringen. Undertak er ikke vurdert da dette ikke var tilgjengelig for inspeksjon på befaringdagen. Pipebeslag og andre gjennomføringer i taktekking er ikke kontrollert, dette anbefales på generell basis undersøkt. Gjennomføringer i taktekking er svake punkt og risikoen for skader er høy.

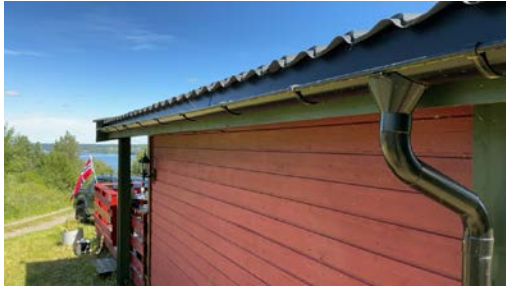
### Nedløp og beslag

Utvendige beslag, takrenner og nedløp i metall. Snøfangere anbefales montert. Takvannet ledes ikke vekk fra bygningen. Dette påfører konstruksjonene (ringmur, grunnmur, drenering og fuktsikring) unødvendig høy fuktbelastning. Anbefaler at man kobler et 3-4m langt overvannsrør til nedløpet. Røret legges oppå terrenget eller graves ned vekk fra grunnmuren/bygningen.

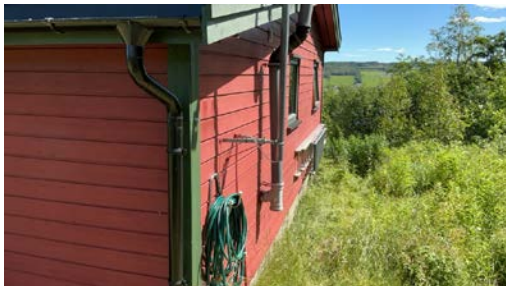
## TG 1 Veggkonstruksjon

Yttervegg i isolert bindingsverk som var normal byggeskikk på oppføringstidspunktet. Liggende utvendig trekledning. Ny kledning og isolasjon 2007.

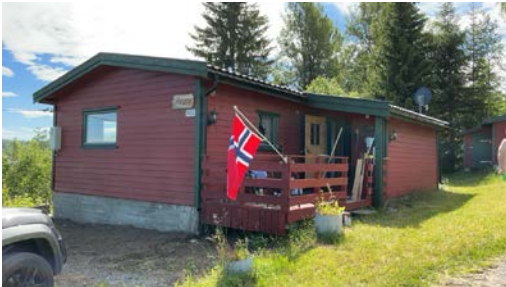
## TG 1 Balkonger, terrasser og rom under balkonger

Veranda foran inngangsparti: Konstruksjoner, overflater, rekkverk og håndlist i treverk. Verandaer som står under åpen himmel vil alltid ha vedlikeholdsbehov, dette må påregnes.

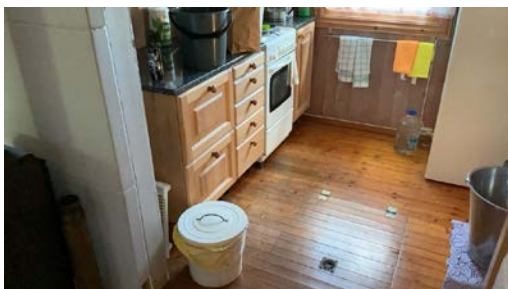
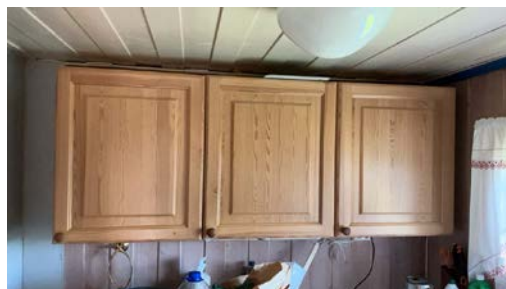
### ETASJE > KJØKKEN

## TG 2 Avtrekk

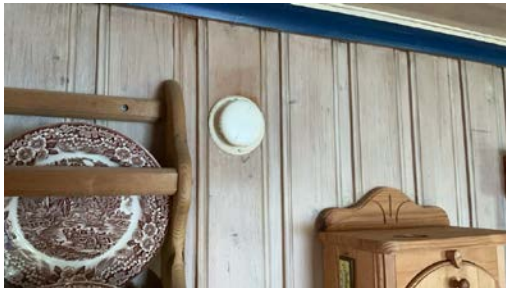
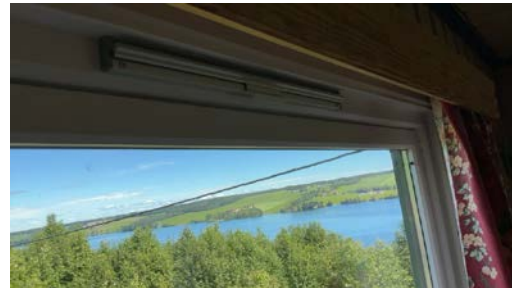
### TG 1 Ventilasjon

Ventilasjonen består av naturlig ventilasjon. Frisk tilluft blir tilført gjennom ventil i yttervegg, ventiler i vindu eller gjennom aktiv lufting med vinduer. Brukt luft trekkes ut uten bruk av vifter.

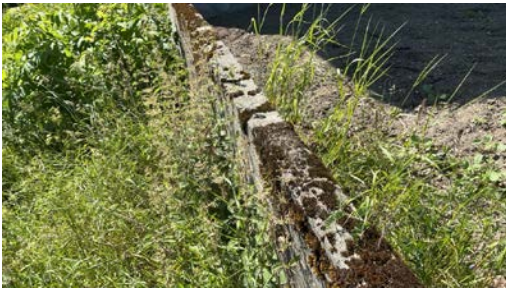
## TG 2 Terrengforhold

Tomten er flat og skrånet.
