Vardeveien 57, 1850 MYSEN

**Mysen - Innholdsrik leilighet over  
2 etasjer med flott utsikt.  
Barnevennlig område og garasje.**

Befaringsdato: 14.01.2026

Rapportdato: 26.01.2026

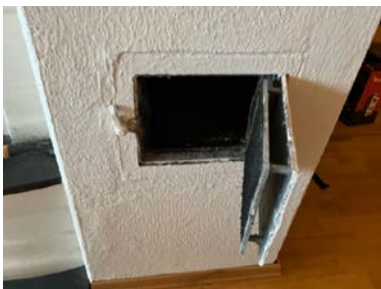
Avvik: Ildfast plate mangler på gulvet under sotluke/feieluke på pipe.

- Andre tiltak:
- En ildfast plate under luke, eller sotlukestein bør monteres for å sikre brann sikkerheten og lukke avviket. Uten tiltak kan gnister eller varm aske føre til brannfare i omkringliggende materialer.

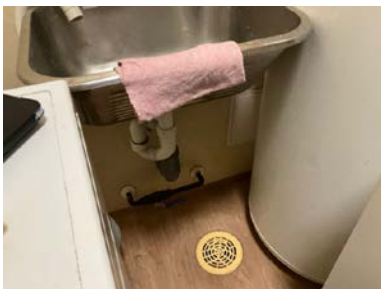
## 1. ETASJE > VASKEROM

### TG 2 Overflater Gulv

- Tettesjiktet og sluk har begrenset gjenværende levetid, og tilstanden bør følges opp jevnlig. Sluket må kontrolleres og rengjøres regelmessig for å redusere risikoen for lekkasjer. Utskifting av tettesjikt må påregnes, men tidspunkt er usikkert.
