**Salgsobjekt:** Enebolig  
**Eierform:** Eiet  
**Byggeår:** 1955  
**BRA-i/BRA Total** 124/124 kvm  
**Tomtstr.:** 1074 kvm  
**Soverom:** 3  
**Antall rom:** 4  
**Gnr./bnr.** Gnr. 13, bnr. 333  
**Oppdragsnr.:** 1411250541

# Her kan du skape ditt drømmehjem! Flott eiendom på 1 074m<sup>2</sup> med stort potensial!

# gnr. 13, bnr. 333

Befaringsdato: 22.12.2025

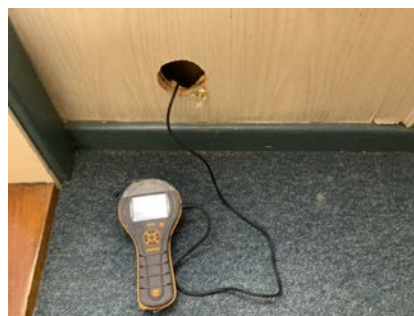
Hulltaking ble utført i vegg mellom bad og gang, ingen synlig eller målbar fuktighet ble registrert.

Det ble benyttet Protimeter MMS 3 til fuktsøking i konstruksjonen.

Det ble laget ett 73 mm hull i veggen hvor det ble utført fuktsøkt/visuell kontroll.

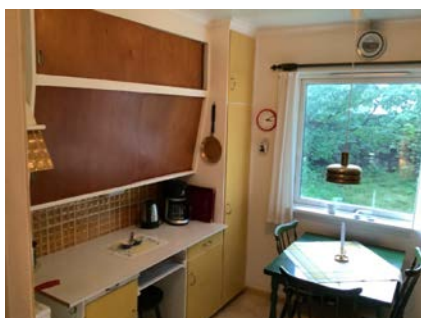
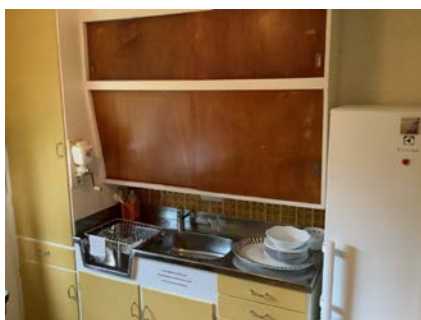
## 1. ETASJE > KJØKKEN

### TG 2 Avtrekk

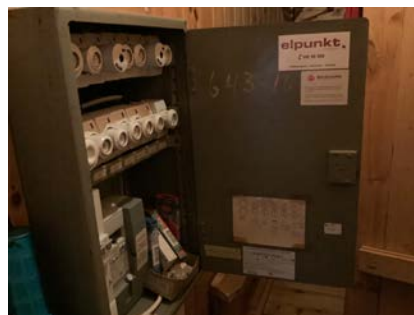
## Inntak og sikringsskap

10. Er det tegn på at kabelinnføringer og hull i inntak og sikringsskap ikke er tette, så langt dette er mulig å sjekke uten å fjerne kapslinger?  
**Nei**
11. Finnes det kursfortegnelse, og er den i samsvar med antall sikringer?  
**Ja**
12. Foreta en helhetsvurdering av det elektriske anlegget, dets alder, allmenne tilstand og fare for liv og helse. Bør det elektriske anlegget ha en utvidet el-kontroll?  
**Ja Da det ikke foreligger noen dokumentasjon bør det elektriske anlegget ha en utvidet elektrisk kontroll.**
