Gåla, 2480 KOPPANG

Tilstandsrapport

📍 , 2480 KOPPANG
🏠 STOR-ELVDAL kommune
Gnr. 12, Bnr. 264

Befaringsdato: 26.08.2022

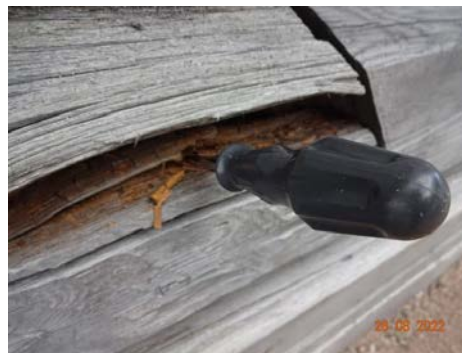
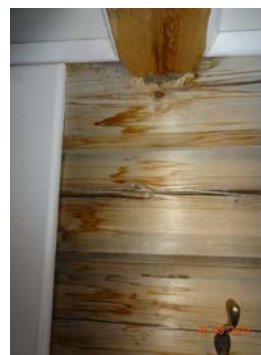
Yttervegger av laftet tømmer. Synlige lafteknuter.
Del med eldre tømmerkonstruksjon fra 1800 tallet.
Delvis belagt med fasadeskifer på fasade mot sørvest og nordøst.

Påvist råteskade i utvendig laftet tømmer ved inngang.
Påvist fuktskjolder i laftet tømmer i entré. Ved bruk av fuktmåler ble det ikke registrert unormale verdier.
Påvist fuktskjolder i laftet tømmer på soverom. Ved bruk av fuktmåler ble det ikke registrert unormale verdier.
Stedvis tettet med mineralull i overgang vegg/himling.

- Det må foretas tiltak for å lukke avviket.

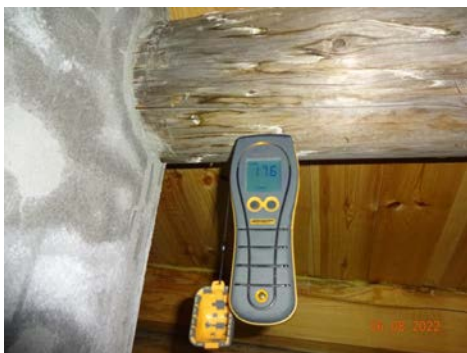
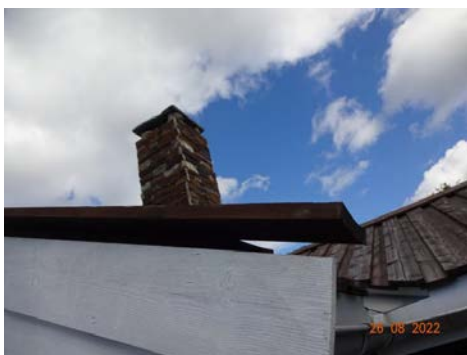
Det er påvist fuktmerker i ås ved pipe. Ved bruk av fuktmåler ble det registrert forhøyede verdier. Anbefaler ytterligere undersøkelser av tetting rundt pipe.

- Det må foretas tiltak for å lukke avviket.

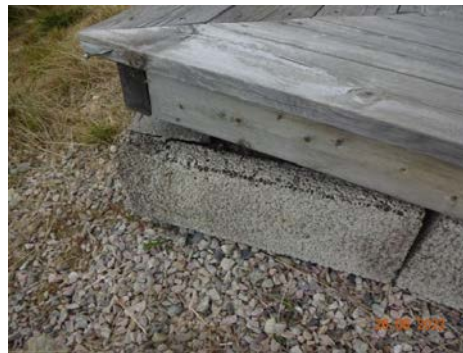
Adkomst til terrasse fra stue og terreng.
Impregneret terrasseplattning.
Fundamentert på lettklinkerblokker.

- Det er påvist andre avvik:
Lettklinkerblokk har sunket ned i terreng på terrassehjørne mot sør.
Sprekk i lettklinkerblokk.

- Det må foretas tiltak for å lukke avviket.

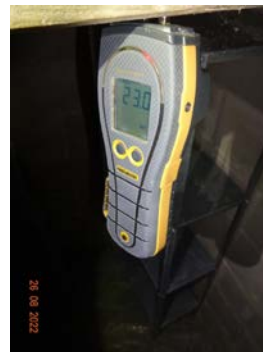
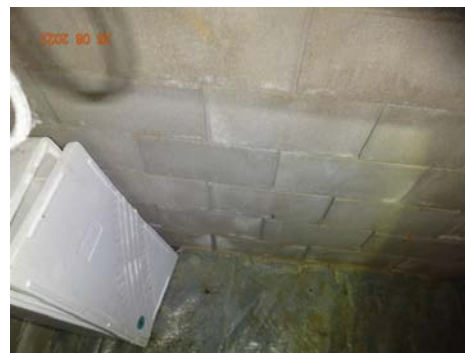
Rom Under Terreng

Del med kjellerrom under gang:
Antatt at boligen er fundamentert med støpte søiler til fast byggegrunn.
Kjelleryttervegger av betongblokker.

- Det er påvist indikasjoner på noe fuktgjennomtrenging inn i kjellermur.
- Det er påvist andre avvik:

Steder med saltutslag på kjelleryttervegger, etter fuktgjennomgang i veggene.

Saltutslag dannes når fuktighet trenger gjennom murkonstruksjoner og transporterer saltmineraler ut til overflaten. Når vannet fordampes blir det krystalliserte saltet liggende igjen på overflaten av murverket eller betongen.

Det er foretatt fuktsøk med fuktindikator i kjellerrom. Ved bruk av fuktindikator ble det målt fuktvariasjoner.

Ved fuktmåling i treverk over kjellerrom ble det målt verdier som ligger i grenseland for hva som er skadelig for treverk, kjelleren må holdes tørr og luftig.

- Det påviste fuktnivå gir grunn til å overvåke konstruksjonen jevnlig for å se utvikling over tid, og eventuelt foreta tiltak for å unngå fuktskader.
