Tittutveien 19, 1850 MYSEN

**Mysen -Pen og praktisk 3-roms  
med stor solrik balkong og  
elbillader. Kort vei til sentrum.**

Befaringsdato: 14.01.2026

Rapportdato: 30.01.2026

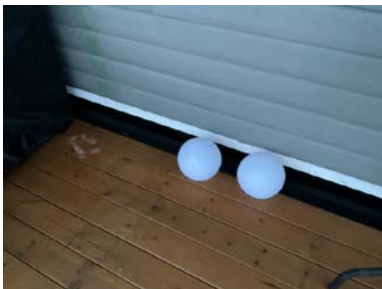
#### Vurdering av avvik:

- Ikke tilstrekkelig med lufting mellom kledning og yttervegg. God lufting er viktig og skal drenere ned og lede ut vann som trenger gjennom regnskjermen, slippe ut eventuell fuktighet fra indre deler av veggen samt gi mulighet for at fuktighet kan tørke ut fra baksiden av regnskjermen.

- Det bør etableres tilstrekkelig lufting mellom kledning og yttervegg for å sikre at eventuell fuktighet kan tørke ut, og for å redusere risikoen for fuktskader i konstruksjonen.

- Ved utskifting av kledning bør korrekt oppbygning med lufting prioriteres, da manglende lufting kan føre til oppfukning og skade på veggkonstruksjonen over tid.

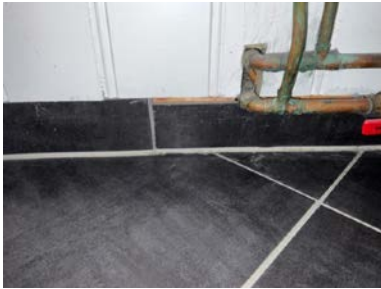
### TG 2 Sanitærutstyr og innredning

- Det er ikke påvist tilfredsstillende løsning for å synliggjøre lekkasje fra innebygget sisterner.

- Ingen dreusspalte fra sisternekasse er etablert. Det skal være en liten åpning slik at eventuelt lekkasjevann skal kunne synliggjøres her. Eventuelt burde det vært montert lekkasjestopper.

- Det bør etableres en løsning for å synliggjøre lekkasjevann under det vegghengte toalettet, slik at lekkasjer raskt kan oppdages. Uten tiltak kan lekkasjevann forbli uoppdaget, noe som kan føre til skjulte fuktskader og økte reparasjonskostnader over tid.

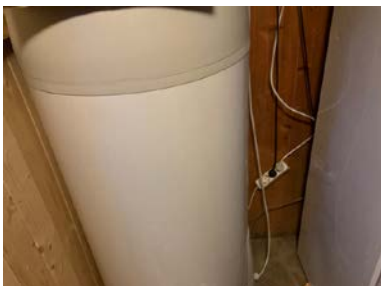
- Det er ikke påvist tilfredsstillende avrenning eller annen kompenserende løsning fra varmtvannstank.
  - Det er ikke påvist tilfredsstillende el-tilkobling av varmtvannstank iht. gjeldende forskrift.
- Det er ikke påvist tilfredsstillende avrenning eller annen kompenserende løsning for eventuell lekkasje fra varmtvannstanken, noe som kan medføre at vann ikke blir riktig håndtert ved lekkasje.
- Det er ikke påvist tilfredsstillende el-tilkobling av varmtvannstank iht. gjeldende forskrift. Dette var ikke et krav ved oppføringstidspunktet.

- Andre tiltak:
- Det bør etableres tilfredsstillende el-tilkobling etter gjeldende forskrift for å redusere risiko for varmgang og brann. Manglende oppgradering kan medføre økt fare for elektriske feil og skader på bygningen.
- Det bør etableres tilfredsstillende avrenning fra varmtvannstanken, for eksempel ved montering av lekkasjesikring eller avløp til sluk. Uten slik løsning kan lekkasje føre til vannskader på gulv, konstruksjoner og tilgrensende rom.
