Aktiv Eiendomsmegling v/ Nika Nasibi har gleden av å presentere Høgatun 17A! Dette er en flott tomannsbolig med sentral beliggenhet i Arna. Boligen har nyere kvaliteter, med en romslig stue og kjøkken, delvis overbygget terrasse, 2 soverom, bad fra 2018 og separat vaskerom. Det kan nevnes herlige uteplasser med gode solforhold og nydelig utsikt over nærområdet og omkringliggende fjell.

# gnr. 286, bnr. 352

Befaringsdato: 01.11.2024    Rapportdato: 11.11.2024    Oppdragsnr.: 15943-2220    Referansenummer: CL2042

Autorisert foretak: Takst Vestland AS    Sertifisert Takstingeniør: Knut-Anders Aase    Vår ref:

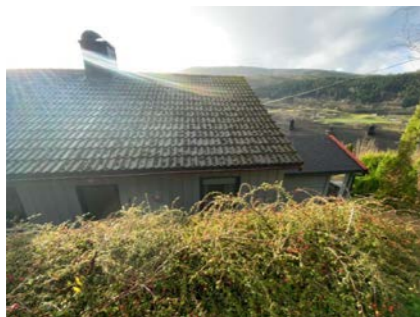
Tilstandsgrad 2 er valgt på grunn av mose og at over halvparten av forventet levetid mest sannsynlig er oppbrukt.

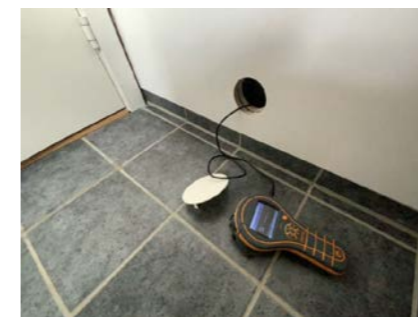
Det er boret hull i vaskerom, bak dør. Det ble ikke registrert unormale fuktverdier.

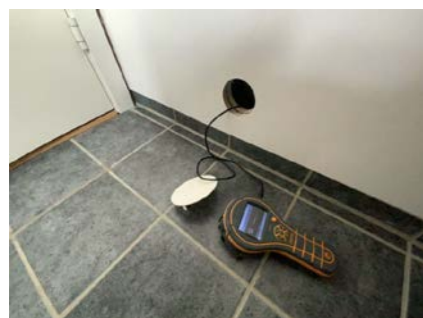
Det er eksisterende hull i vaskerom, bak dusjkrok. Det ble ikke registrert unormale fuktverdier.

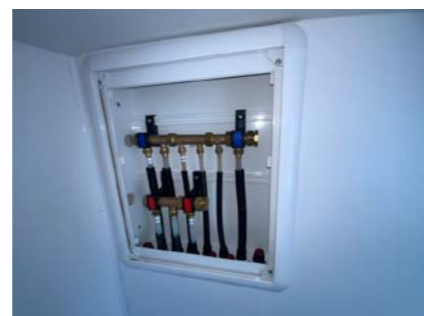
Det ble ikke registrert lekkasje i rørfordelerskap. Rørfordelerskapet bør kontrolleres regelmessig.

Det er ikke registrert lekkasjer. Mer enn halvparten av forventet brukstid er oppbrukt for kobberrørene.

- Det er ikke behov for utbedringstiltak siden anlegget fungerer i dag, men ut ifra alder kan skader plutselig oppstå på eldre anlegg.
