Hans Nordahls gate 66, 0485 OSLO

**Innholdsrik & attraktiv 3R
selveierleilighet fra 2016|Solrik og
romslig balkong|Sentral
beliggenhet|Garasje***

Tilstandsrapport

3-ROM LEILIGHET I 3. ETASJE

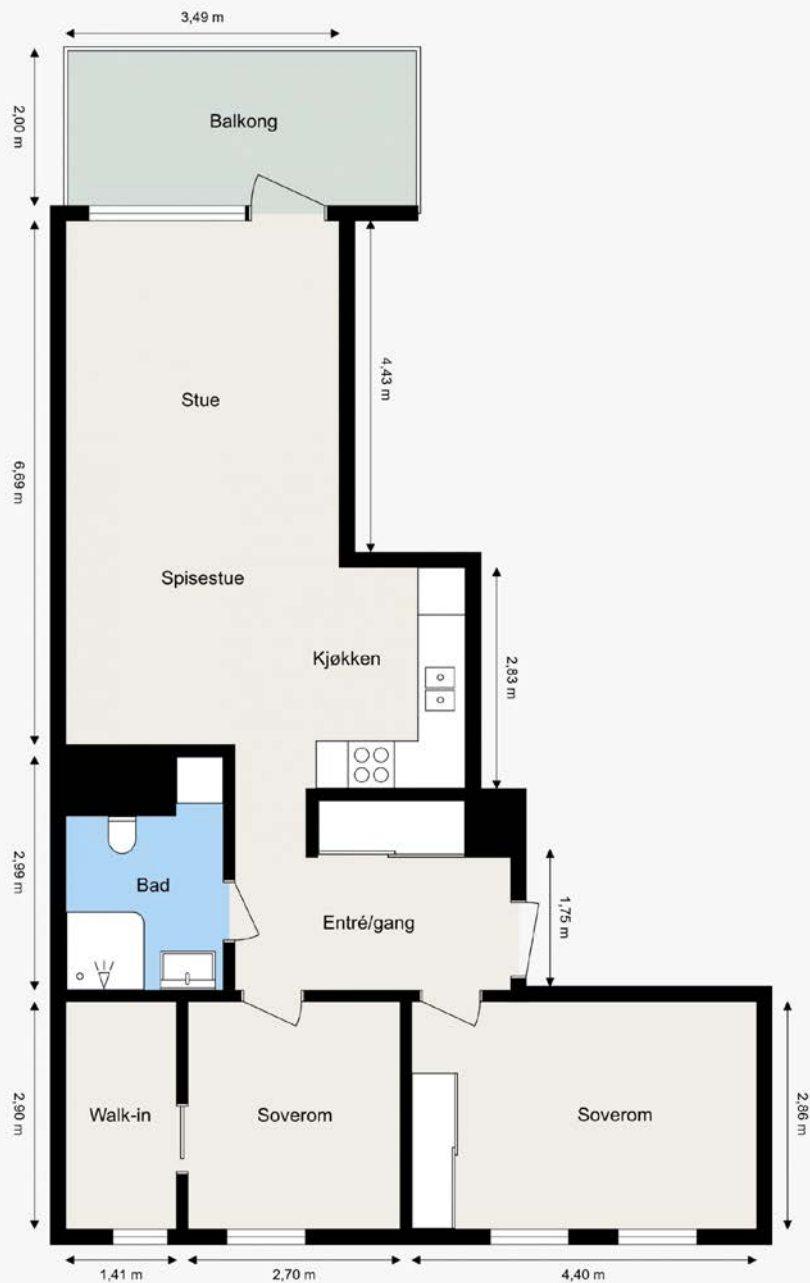
3. Etasje
Hans Nordahls gate 66

Planskissen er kun ment som illustrasjon
og kan ikke benyttes til detaljmåling.
Avvik kan forekomme.

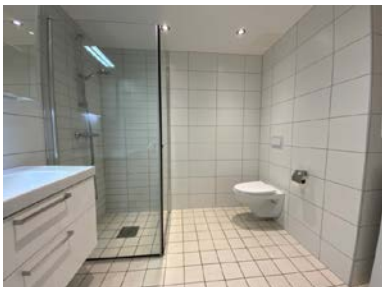
3. ETASJE > BAD

Innkassing er ikke utført med dreneringshull for synliggjøring av eventuelt lekkasjevann.

Skjulte forhold, herunder utførelse, tetthet, tilstand på innbygd sisterne, rørkoblinger og eventuelle lekkasjer bak innkassing, kan ikke verifiseres.

Manglende løsning for lekkasjevarsling kan medføre at eventuelle lekkasjer fra sisternen ikke oppdages tidlig. Dette kan føre til skjulte fuktpåvirkninger i tilstøtende konstruksjoner over tid, med usikkerhet knyttet til omfang og utvikling før forholdet blir synlig.

Det anbefales å etablere en løsning som muliggjør visuell kontroll og varsling ved lekkasje, for eksempel gjennom lekkasjespalte, lekkasjeindikator eller annen dokumentert løsning tilpasset innebygde sisterner. Alternativt kan forholdet avklares nærmere ved demontering eller kontroll utført av fagperson.

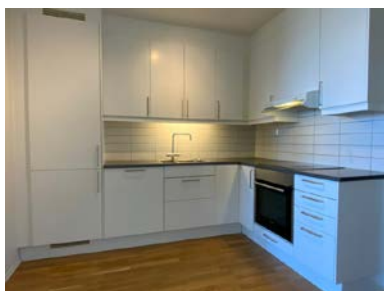
3. ETASJE > STUE/KJØKKEN

Takhøy innredning med glatte, hvite fronter.
Laminat benkeplate med planlimt kum i rustfritt stål.
Flisfelt på vegg over benk.
Lysstoffrør under overskap.

Komfyrvakt samt aquastop/lekkasjevarsler med sensorer og magnetventil er installert. Funksjon, korrekt montering og tilknytning er ikke testet eller verifisert, og opplysningene må derfor ikke oppfattes som en garanti for systemenes funksjon.

Det ble rutinemessig utført fuktsøk på typisk fuktutsatte steder med fuktindikator (Protimeter SM) på befaringen. Det ble ikke registrert indikasjoner på fukt.

Noen merker/hakk i et par av frontene.
Dette er av estetisk art og påvirker ikke bygningsdelenes funksjon.

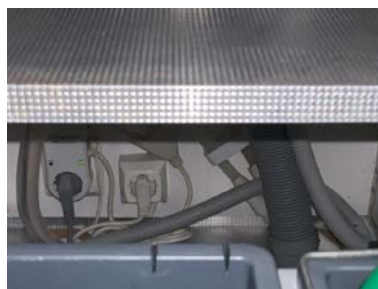
1 TG 1 Avløpsrør

Det ble ikke observert synlige tegn til lekkasjer eller skader på befaringstidspunktet.

Tilstandsgrad er fastsatt ut fra visuell og ikke-inngripende kontroll, mottatte opplysninger samt de konstruksjoner og installasjoner som var tilgjengelige og synlige ved befaringstidspunktet.
