Skreddarvegen 14, 4110 FORSAND

**Flott sjønær hytte, med båt plass,
gode solforhold og
panoramautsikt utover
spektakulære Lysefjorden!**

Tilstandsrapport

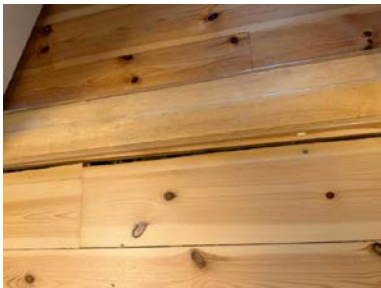
TG 2 Etasjeskille/gulv mot grunn

Med bruk av nivelleringslaser ble det registrert 7 mm. avvik i gang, målt fra vegg mot Sørvest til vegg mot Nordøst. 20 mm. avvik i stue / kjøkken, målt fra vegg mot Sørøst til vegg mot Nordvest. I tillegg til lokale skjevheter og stedvis knirk.

Ikke behov for umiddelbare tiltak. Tilstandsgrad 2 gis med bakgrunn i standardens krav til godkjente måleavvik.
