Svaebakken 1, 1532 MOSS

**Stor og lys 2(3)-roms selveierleilighet med oppgraderingsbehov. Overbygget balkong, garasje plass, kjellerbod og heis!**

| Tilstandsrapport ..... | 35 |

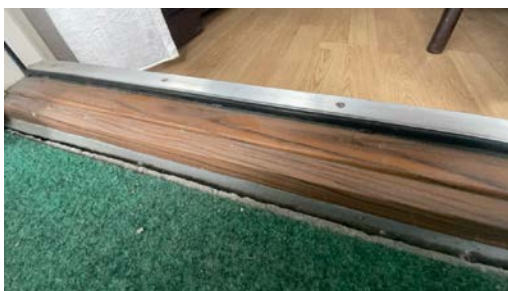
- Det er påvist avvik rundt innsettingsdetaljer.

Montere beslag, fare for vannintregning.

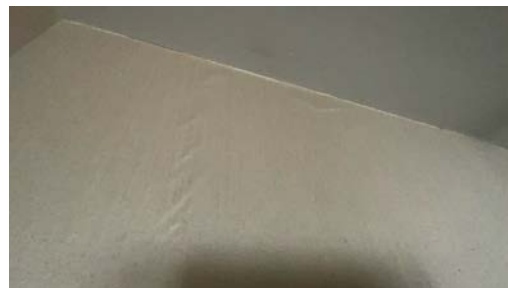
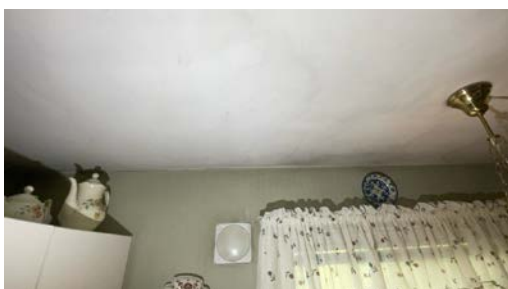
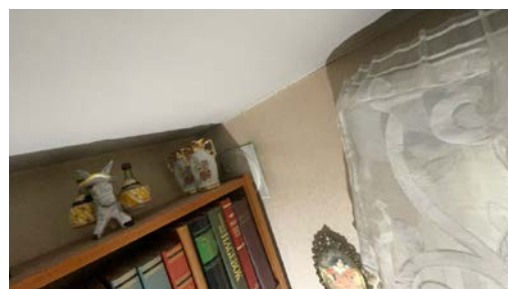
### TG 2 Overflater

Slitasje og skader, påkostninger må påregnes.

- Overflater må rengjøres, for å fjerne heksesot/støvkondens, årsak må og fjernes/elimineres.
- Overflater må utbedres eller skiftes.

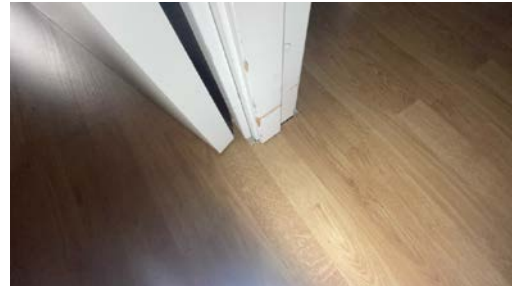
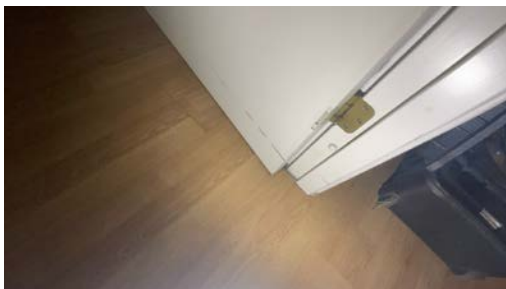
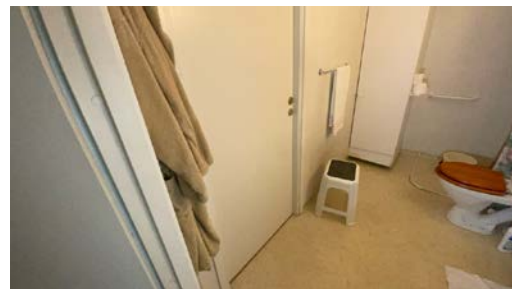
### TG 3 Etasjeskille/gulv mot grunn

- Det er målt høydeforskjell på mellom 15-30 mm gjennom hele rommet. Tilstandsgrad 2 gis med bakgrunn i standardens krav til godkjente måleavvik.
- Målt høydeforskjell på mellom 10 - 20 mm innenfor en lengde på 2 meter. Tilstandsgrad 2 gis med bakgrunn i standardens krav til godkjente måleavvik.
- Målt høydeforskjell på over 20 mm innenfor en lengde på 2 meter. Tilstandsgrad 3 gis med bakgrunn i standardens krav til godkjente måleavvik.
- Målt høydeforskjell på over 30 mm gjennom hele rommet. Tilstandsgrad 3 gis med bakgrunn i standardens krav til godkjente måleavvik.

Avvik kjøkken 20 mm i hele rommet. Høyeste punkt innvendig hjørne innredning, laveste punkt ytterhjørne mot vindfang. Avvik innenfor 2 meter 13 mm. Avvik stue/gang 42 mm i hele rommet. Laveste punkt ytterhjørne mot nord, høyeste punkt ytterhjørne syd. Avvik innenfor 2 meter 11 mm.

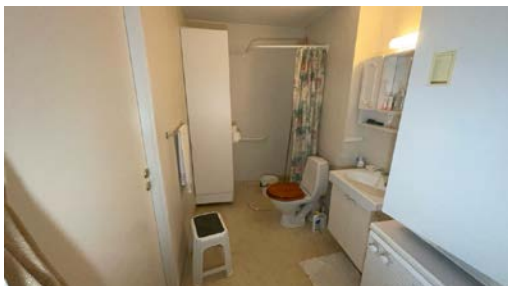
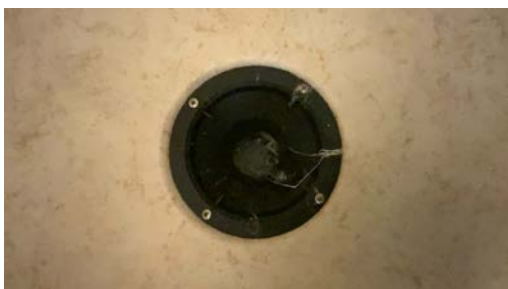
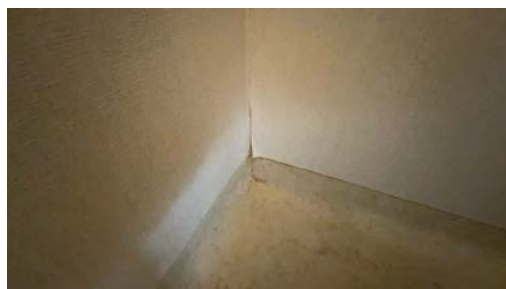
### 3. ETASJE > BAD

Sprekk i belegg ved dør som er tett mot stue, skader og løs tapet på vegger flere steder.

Fuktskader på høyskap

Alder indikerer at normal forventet brukstid er passert, lekkasje med påfølgende skader kan plutselig oppstå. Det må forventes at påkostninger/utskiftninger skal utføres innen kort tid, men det er vanskelig å mene noe om når dette blir påkrevet. Risikoen med å utsette denne type oppgradering er at andre deler av bygningsmassen vil kunne bli påført unødvendige skader som følge av en følgeskade i utett baderom.

**Kostnadsestimat: Over 300 000**

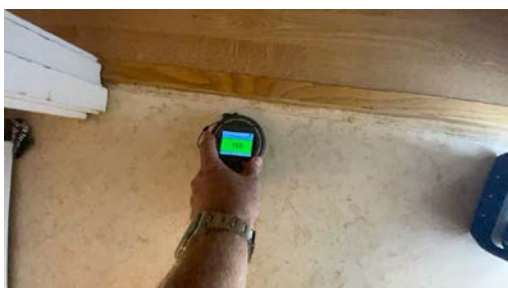
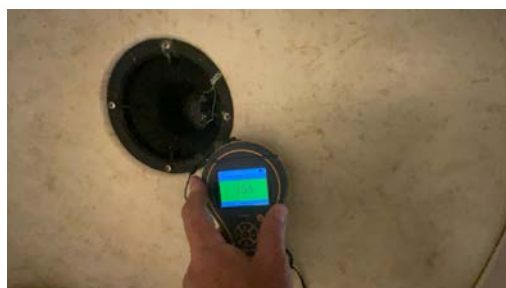
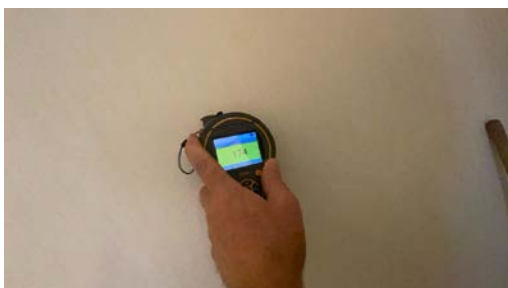
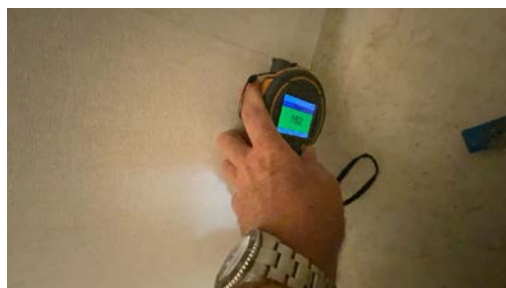
### Tilliggende konstruksjoner våtrom

Dusj er plassert inn mot kjøkken og vegg er foret ut i dette område, vegg mellom kjøkken og baderom er i denne type bygg ofte sjakt for rørgjennomføringer mellom etasjene og kan være/er utformet som brannskille.

Søk med fuktindikator avdekker ingen avvik på verdier i henhold til referansenivået.

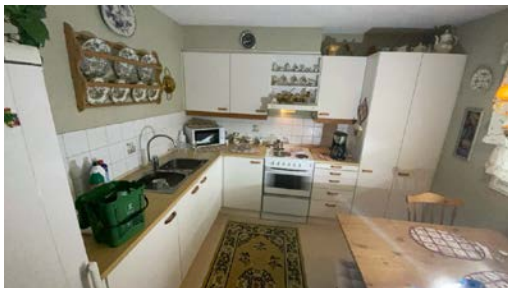
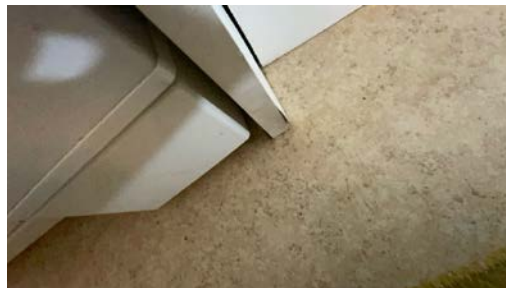
Fuktskader skapside ved kjøleskap og på sokler.

Bytte skapside og sokler.

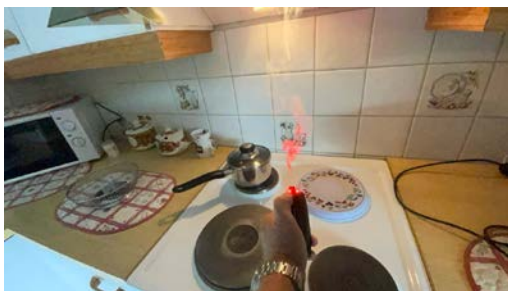
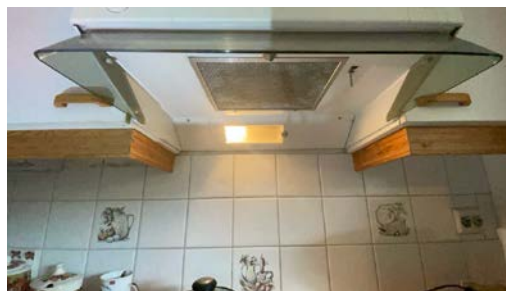
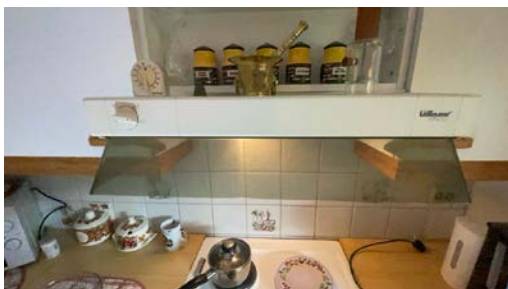
### TG 1 Avtrekk

Det er kjøkkenventilator med avtrekk ut.
