Nordre Skrepstad vei 18G, 1940 BJØRKELANGEN

**Velholdt, arealeffektiv 3-roms i  
2.etg - solrik, vestvendt balkong -  
carport - sentralt og attraktivt!**

| Tilstandsrapport ..... | 36 |

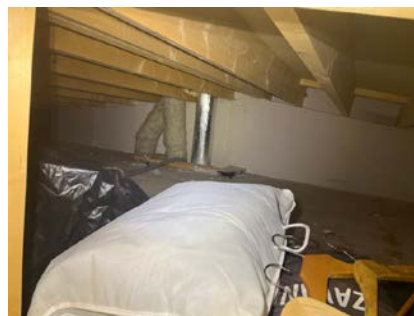
Saltak konstruksjon med tilgang til ventilt møneloft fra leiligheten.  
Begrenset inspisert fra luke grunnet inventar.

Møneloft.

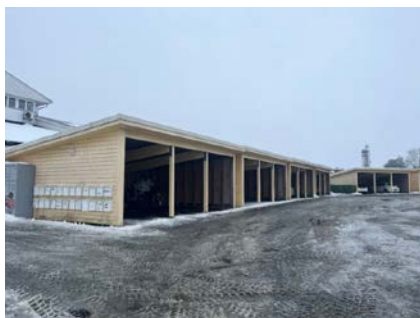
Felles carport anlegg.

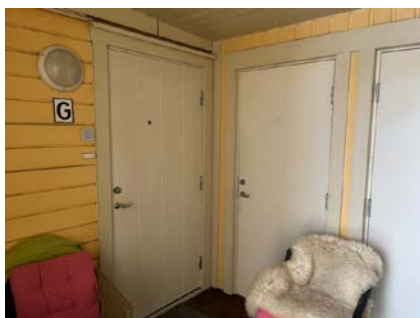
Tilliggende utvendig bod med spongulv, vegger av kledning og OSB plater.

Inngangsparti med tilliggende bod.

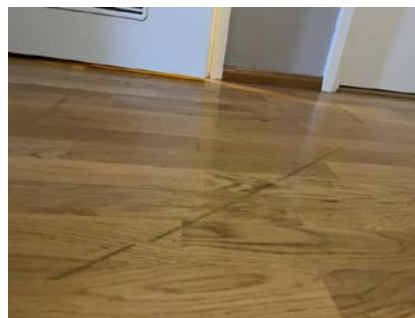
Avvik: Overflater har en del slitasjegrad utover det en kan forvente. Det er en del merker og hakk i parkett.

Merker i parkettgulv.

Det bør vurderes å skifte eller utbedre parkettgulvet for å oppnå ønsket estetisk standard.

Konsekvensen av å ikke utbedre er hovedsakelig av kosmetisk art, men ytterligere slitasje kan medføre behov for mer omfattende tiltak på sikt.

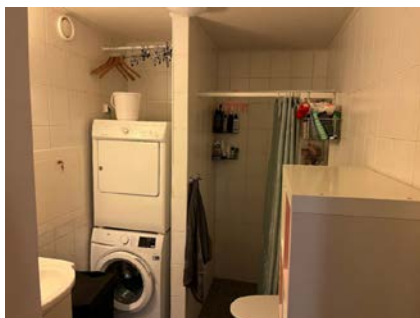
Bad/vaskerom.

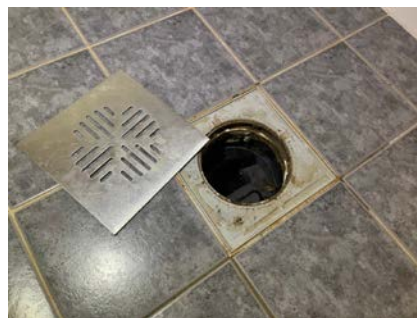
Avvik: Mer enn halvparten av forventet brukstid er passert på membranløsningen.

Sluk i dusjsone.

- Overvåk tilstanden jevnlig. For å få tilstandsgrad 0 eller 1 må tettesjiktet skiftes ut, men tidspunktet for når dette er nødvendig er vanskelig å si noe om.
- Andre tiltak:

På bakgrunn av alder er det ikke behov for tiltak nå, men det er viktig å merke seg at levetiden til en membran varierer basert på kvalitet, installasjon og bruk. Eldre membraner kan bli sprø og sprekke opp, noe som fører til at de mister sin vanntettende funksjon. Dette kan resultere i vannlekkasjer gjennom vegger og gulv og fuktskader. Når membransjiktet nærmer seg forventet brukstid anbefales dusjing i kabinett for å minske risikoen for fuktskader.

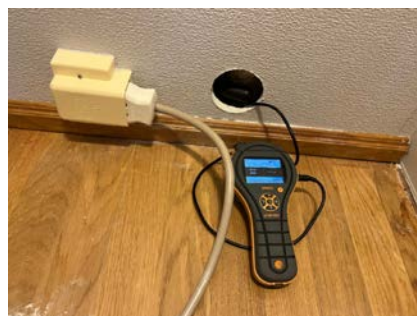
Hulltaking er foretatt bak komfyr mot våtsone til servant.  
Fuktmåling i trevirke viste normale verdier.

Fuktmåling uten avvik.  
Ved målinger under 8 % vil displayet ikke vise resultat.

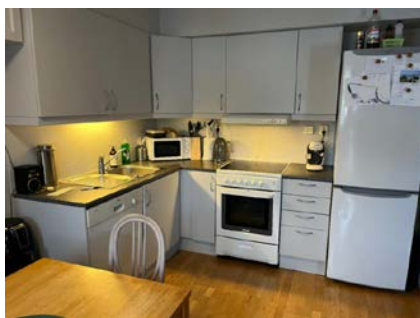
Kjøkkeninnredning med glatte fronter, over og underskap, laminert benkeplate med nedfelt vaskeum, oppvaskmaskin, komfyr og kjøll/frys. Parkett på gulv og fliser på vegg over kjøkkenbenk. Ved fuktsøk ble det registrert normale verdier på utsatte steder. Innredning med normal bruksslitasje i forhold til alder. Parkett er vurdert under eget punkt.

Kjøkkeninnredning.

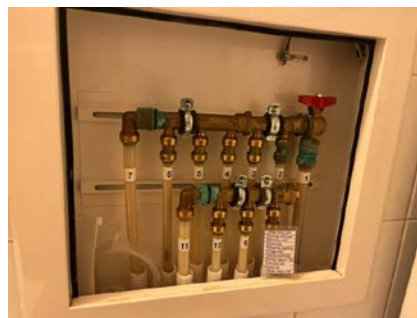
Fordelerskap med stoppekran.

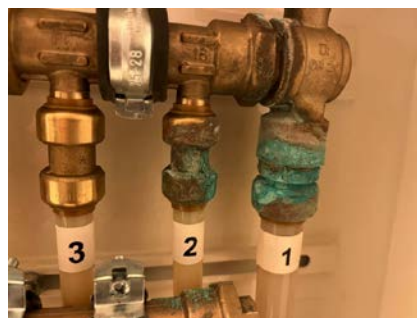
Avvik: Det er irr på rør. Det er irr (grønt belegg) på koblinger i fordelerskapet. Irr oppstår ved reaksjon mellom kobber, oksygen og fuktighet, og kan indikere lekkasje fra rør eller koblinger. Det ble ikke registrert lekkasje på befaringstidspunktet.

Irr oppstår ved reaksjon mellom kobber, oksygen og fuktighet, og kan indikere lekkasje fra rør eller koblinger.

Det ble ikke registrert lekkasje på befaringstidspunktet.

Irr på koblinger.

Irr på koblinger i fordelerskapet bør fjernes, og området bør holdes under oppsikt for å avdekke eventuell lekkasje.

Ved tegn til lekkasje må rørlegger kontaktes for utbedring, for å unngå ytterligere skader på rør og omkringliggende konstruksjoner.

Irrdannelse kan indikere fuktproblemer, og manglende oppfølging kan medføre økt risiko for vannskader.

**Kostnadsestimat: Under 20 000**

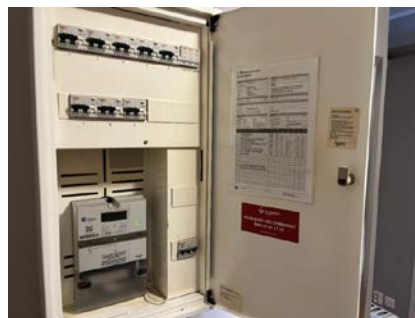
På grunnlag av opplysninger fra eier og fremvist dokumentasjon, er det ikke behov for utvidet el-kontroll.  
Det bemerkes at undertegnede takstmann ikke er fagmann innen elektro og kontrollen er forenklet og utelukkende på det som er synlig, det kan derfor være feil med anlegget som ikke er oppdaget.

Sikringsskap.
