Østregate 102C, 2317 HAMAR

**ØSTBYEN**

# Østregate 102 C 2317 HAMAR

## Tilstandsrapport Eierskifte

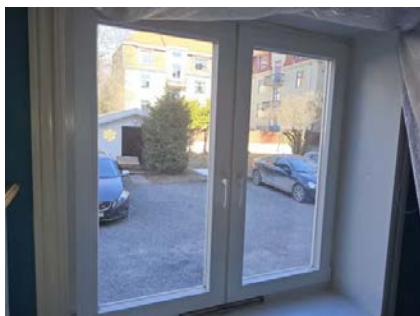
### 6.1 Vinduer og dører

Vinduer med to-lags glass fra 2004.

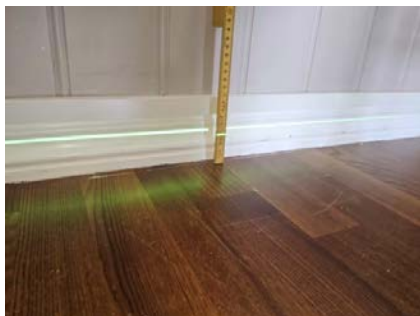
### 6.2 Etasjeskille og gulv på grunn

Etasjeskillet er kontrollert med nivelleringslaser.

Det ble stedvis registrert knirk og retningsavvik. Dette er ikke uvanlig for eldre bygninger, og skyldes normalt noe underdimensjonering/ ujevn dimensjonering av materialer. Målt lokalt avvik er <10mm og totalt avvik <15 mm pr. rom.

Det vurderes at det ikke er behov for umiddelbare tiltak, men ved eventuell legging av nytt gulv som stiller krav til planhet av underlaget, bør avretting påregnes.

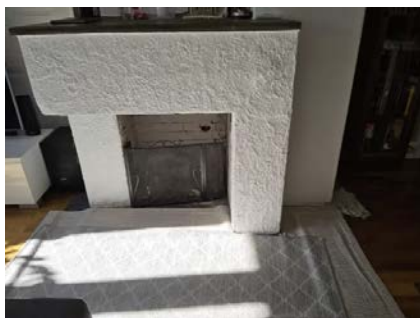
### 6.3 Ildsted/Skorstein innvendig i boligen

Åpen peis i stue.

Skorstein har ikke fire frie sider. Det skal være mulig å påse at skorsteinens ytterflater er uten sprekkeformasjoner med tanke på spredning av branngasser. Selger opplyser at det er ilagt fyringsforbud på pipe.

Med bakgrunn i påviste avvik, informasjon gitt av selger og for en vurdering av eventuelle tiltak så anbefales det at det blir utført en ytterligere kontroll av pipa/ildsteder utført av brann- og feiervesen.

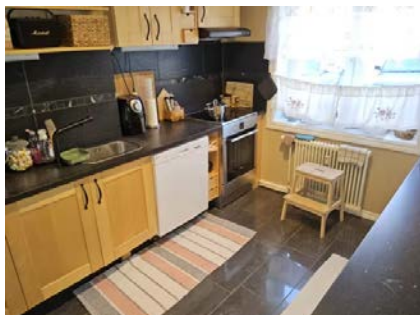
## 6.4 Kjøkken

Oversiktsbilde kjøkken.

Kjøkkeninnredning av ukjent fabrikat fra ukjent årstall. Benkeplate av laminat. Innredning med profilerte fronter. Nedfelt oppvaskkum med ett-greps kjøkkenarmatur. Benkeskapsbelysning og stikkontakter over kjøkkenbenk. Frittstående komfyr, oppvaskmaskin og kjøleskap. Vannrør av rør-i-rør. Fuktensor til automatisk vannstopper synlig under oppvaskkum. Gulvflater belagt med fliser. Vegg og himlingsflater i malte flater og veggplater. Fliser mellom kjøkkenbenk og overskap.

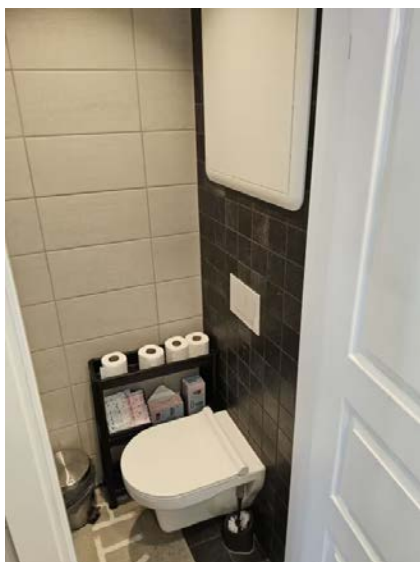
## 6.6 Toalettrom

Oversiktsbilde toalettrom.

| Det anbefales å etablere mekanisk avtrekk. Det presiseres at det bør avklare med sameiet/borettslaget om muligheten for dette. | |

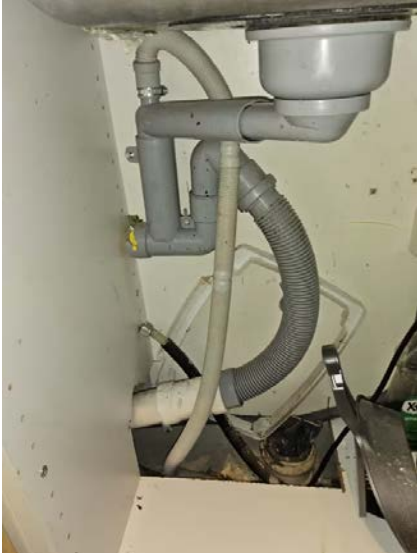
## 6.7 Avløpsrør

Leiligheten har synlige avløpsrør av plast.

Det er flere boenheter i bygget og kontroll om kloakk er luftet over tak er ikke foretatt. Det er ikke påvist noen stakeluke i boenheter. Staking kan i enkelte tilfeller utføres via sluk eller andre installasjoner med avløp.

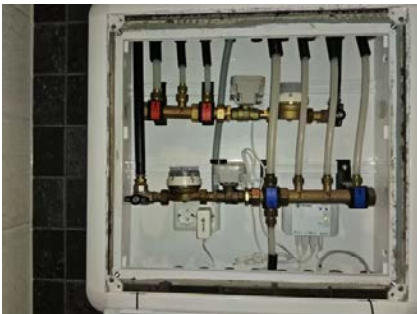
## 6.8 Vannledninger

Fordelerskap med stoppekraner og automatiske vannstoppeventiler er plassert på vegg i toalettrom.

Innvendige stoppekraner (kaldt og varmtvann) er plassert i fordelerskap

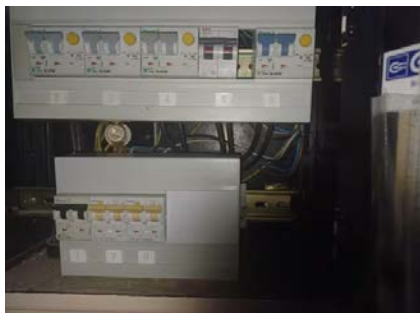
## 6.9 Elektrisk

Sikringsskap er plassert på kjøkken.

Samsvarserklæring på utført arbeid bør fremskaffes, alternativt så bør det gjennomføres en utvidet el-kontroll av en elektrofaglig person og nødvendige tiltak vurderes deretter.

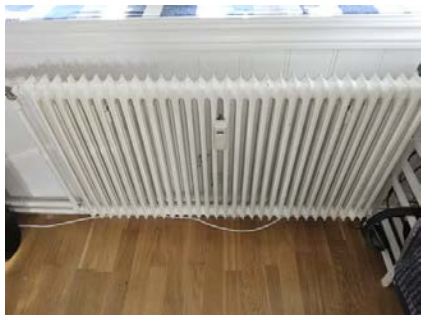
## 6.10 Vannbåren varme

Leiligheten er oppvarmet med radiatorer tilknyttet felles vannbåren varme.

Radiatorer (med tilhørende røropplegg) er vurdert til å ha en alder som tilsier at anbefalt brukstid er passert. Konsekvens er usikker restlevetid. Det er ikke behov for utbedringstiltak siden anlegget fungerer i dag, men ut ifra alder kan skader plutselig oppstå på eldre anlegg. Normalt sett vil vedlikeholds- og utbedringskostnader tilfalle sameiet/borettslaget, men om dette er tilfelle er ikke undersøkt i denne rapporten.

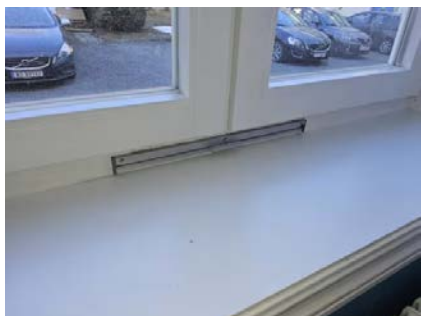
## 6.11 Ventilasjon

Naturlig tilluft fra spalteventiler i vinduer.

Lite ventilasjon i leiligheten. Det er ukjent om ventilasjon/tilluft er tilstrekkelig. Ventilering ved åpning av vinduer bør påregnes.

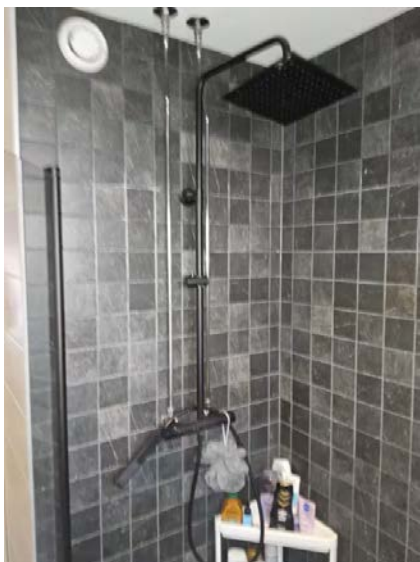
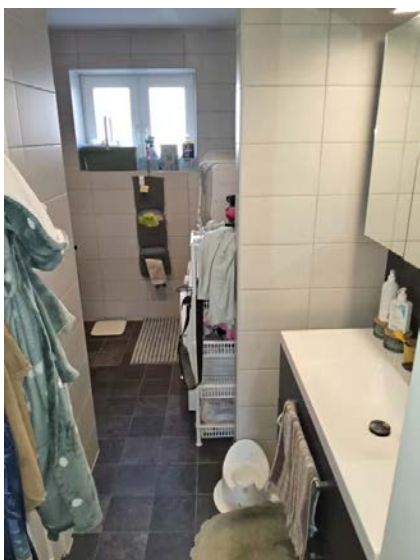
## 6.12 Våtrom

Dusjhjørne med vegghengt dusjarmatur (hånddusj og regndusj).

Oversiktsbilde bad.

| Utførelsen av klemring og membran lar seg ikke påvise på denne type sluk. Det kan derfor ikke verifiseres at utførelsen er korrekt, eller at lekkasjesikkerheten er ivaretatt. | |

| På grunn av våtrommets utforming er det ikke praktisk mulig å gjennomføre fuktmåling/hulltaking i et område der det erfaringsmessig forekommer skader. Hulltaking og fuktmåling i lukkede konstruksjoner er derfor ikke utført. Tilstanden inne i konstruksjonen er ikke kjent. | |

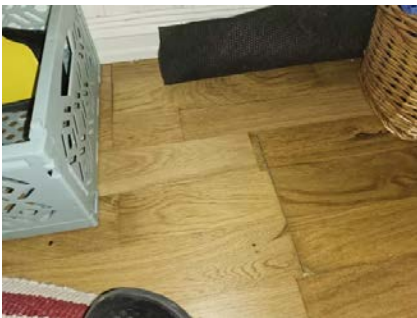
### 6.13 Øvrig: Innvendige overflater

Det registreres enkelte gliper i parkettskjøter.

Basert på alder så vurderes det at overflatene er funksjonelle med normal bruksslitasje. Det registreres stedvis knirk og gliper i gulv, dette ses i lys av registrerte skjevheter på etasjeskillet. Det vurderes at det ikke er behov for umiddelbare tiltak.
