Åveslandsveien 14, 4580 LYNGDAL

**Lyngdal/Myran - Nyere, moderne  
enebolig med familievennlig  
beliggenhet, flott utsikt og gode  
solforhold!**

Befaringsdato: 06.03.2026

Rapportdato: 07.04.2026

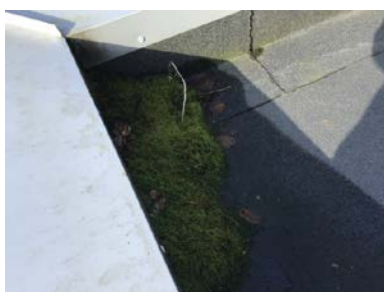
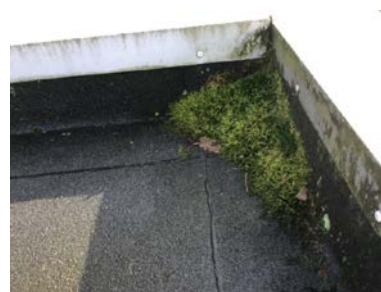
Begroing på taktekking medfører økt fuktbelastning. Over tid kan dette føre til økt slitasje, nedbrytning og redusert levetid på tekkingen. Det kan også bidra til oppsamling av smuss og fukt i skjøter og overganger, som kan øke risikoen for lekkasjer.

Mosegrodd på taktekking

Det anbefales å fjerne mose og rengjøre taktekkingen. Det anbefales også jevnlig vedlikehold og kontroll for å begrense ny begroing og opprettholde tekkingen sin funksjon og levetid.

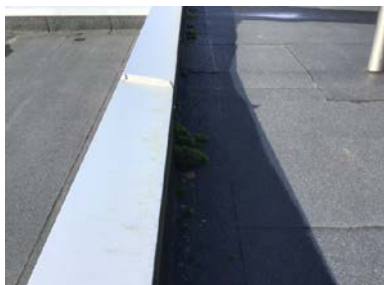
Mosegrodd på taktekking

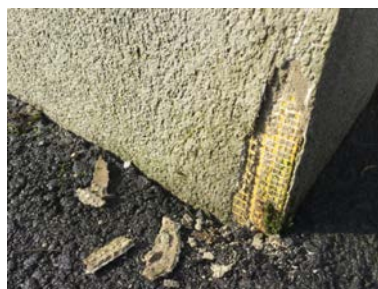
Det er registrert stedvis områder med fuktpåvirkning bak utvendig puss, samt partier hvor puss har løsnet

Løs puss og fukt bak puss indikerer at konstruksjonen er utsatt for fuktpåvirkning. Dette kan over tid føre til videre avskalling, svekket vedheft og økt nedbrytning av puss og underliggende konstruksjon.

Forholdet kan være tegn på utilstrekkelig tetthet, mangelfull utførelse eller vedlikehold av pusssystemet. Det bør gjøres ytterlige undersøkelser for å avklare årsak til registrert avvik.

Løst puss

Løst puss.

Det anbefales å fjerne løs puss, kartlegge årsak til fuktpåvirkningen og utbedre skadede områder med egnet produkt. Videre anbefales jevnlig kontroll for å avdekke eventuell videre skadeutvikling.

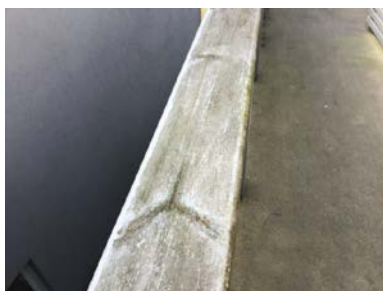
Terrasseplattning er utført i betong med rekkverk bestående av glass og trekonstruksjoner. Det er registrert vedlikeholdsbehov på rekkverket og det anbefales å utføre vedlikehold av rekkverk i nærmeste fremtid for å opprettholde konstruksjonens funksjon og levetid.

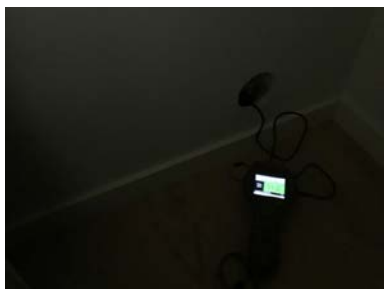
Gulvet har parkett. Veggene har plater. Hulltaking er foretatt og det er påvist avvik i konstruksjonen. Hulltaking er foretatt ved/i Under trapp i vegg mot under terreng.

Hulltaking og fuktmåling er utført som punktkontroll, og undersøkelsen gir derfor kun informasjon om tilstanden i det kontrollerte området. Forhøyede fuktverdier andre steder i tilhørende konstruksjoner kan ikke utelukkes uten mer omfattende eller destruktive undersøkelser. Punktet må sees i sammenheng med punktet «utvendig drenering og fuksikring»

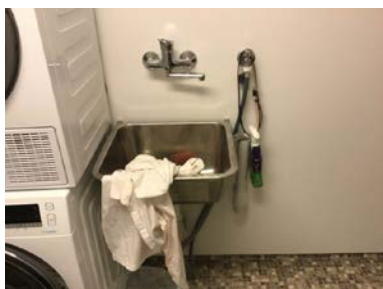
Utførelsen avviker fra anbefalte løsninger, hvor det normalt skal benyttes bunnlist for å beskytte platekanten mot fuktpåvirkning.

Basert på dagens bruk av rommet, hvor veggene ikke er utsatt for vesentlig vannsprut, vurderes risikoen for fuktpåvirkning og oppsvulming i platekant som begrenset. Det anbefales likevel å være oppmerksom på områder nær våtsone, spesielt ved vask, hvor fuktbelastningen kan være høyere.

Det er utført punktkontroll med fuktmåling i nedre del av veggplate under vask, som er et område med høy sannsynlighet for fuktpåvirkning. Det ble ikke registrert forhøyede fuktverdier på måletidspunktet.

Vurderingen er gjort med utgangspunkt i dagens bruk av rommet. Dersom bruken endres, for eksempel til økt vannbelastning på veggene, vil forholdet kunne få en annen betydning med økt risiko for fuktskader.

Det anbefales jevnlig kontroll av plateavslutninger for å avdekke eventuell skadeutvikling på et tidlig stadium.

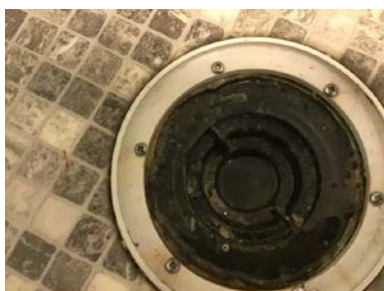
Det er plastsluk og synlig vinylbelegg som tettesjikt.
