Brynsvegen 246, 2344 Ilseng

# Lettstelt og koselig 3-roms selveierleilighet fra 2000. Flott uteareal med nyere terasse på 36 m<sup>2</sup>

# Tilstandsrapport

gnr. 250, bnr. 24, snr. 2

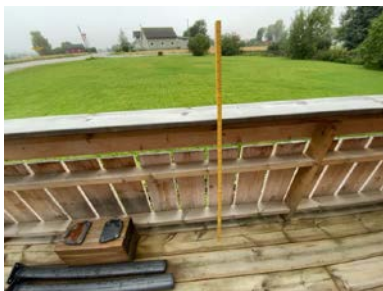
Rekkverket er for lavt i forhold til dagens krav til rekkverkshøyder.

- Det er ikke krav om utbedring av rekkverkshøyde opp til dagens forskriftskrav.

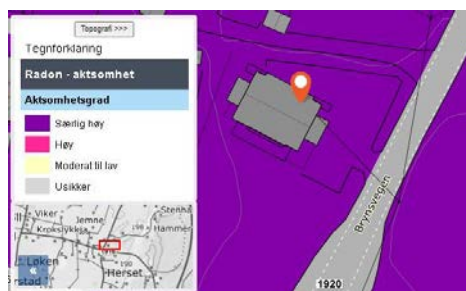
Eiendommen ligger i et området som er markert med særlig høy aktomhet i kartet.

- Det bør gjennomføres radonmålinger.

For å lukke avviket må det gjøres tiltak. Det bør gjennomføres radonmålinger.

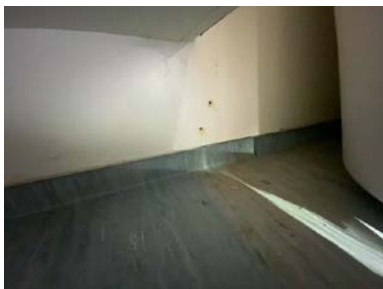
Hull i vegger etter tidligere installasjon.

For å lukke avviket må det gjøres tiltak. Konsekvensen av påviste avvik kan for eksempel være redusert brukstid og fuktskader.

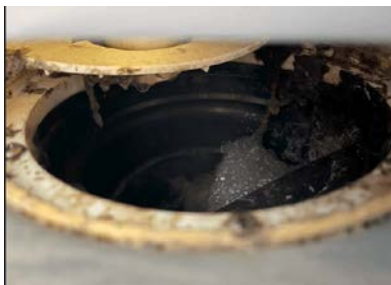
- Det er påvist avvik i fallforhold til sluk i forhold til krav i forskrift på byggetidspunktet.

Fallforhold har avvik i forhold til referansenivå. Tilstandsgrad gitt pga. nevnte forhold.

Kontroll av sluk, ikke avdekket avvik.

- Installering av tett dusjkabinett anbefales.

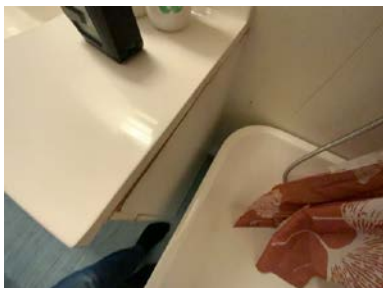
- Det er påvist skader på innredning.

Det er påvist fuktskade på innredning mot badekar.

- Lokal utbedring må utføres.

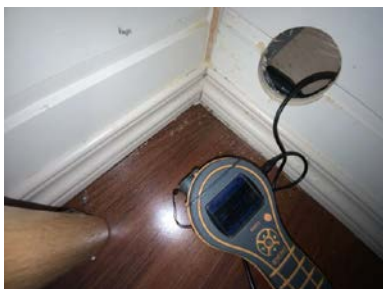
Hulltaking er foretatt uten å påvise unormale forhold. Hulltaking er foretatt ved/i Soverom.

Ved fuktmåling ble det registrert tørre verdier.

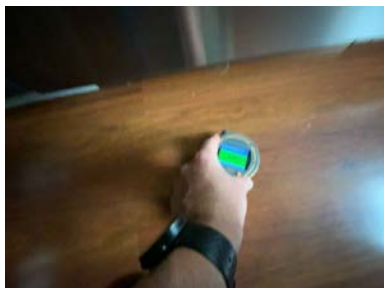
Ved bruk av fuktindikator registrerte jeg ingen unormale verdier.

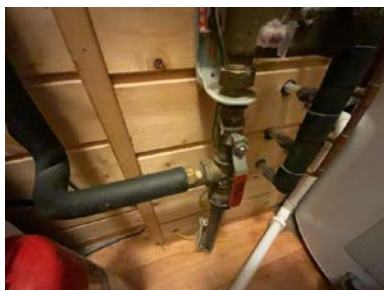
Stoppekran montert inne på bod.

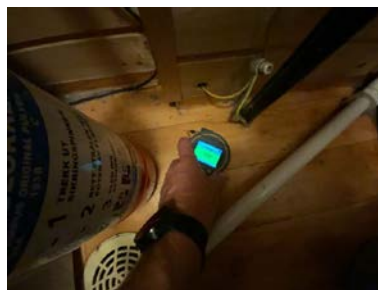
Ved bruk av fuktindikator på utsatte steder registrerte jeg ingen unormale verdier.
