Ekorntoppen 32A

**Oppgradert og pen endeleilighet
med fine uteplasser, gode
solforhold og 3 soverom.**

Befaringsdato: 21.04.2026

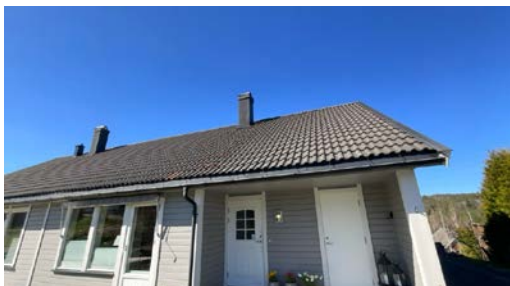
Avvik: • Mer enn halvparten av forventet brukstid er passert på taktekkingen.
• Mer enn halvparten av forventet brukstid er passert på undertak.

Utsnitt taktekking.

- Overvåk tilstanden jevnlig. For å få tilstandsgrad 0 eller 1 må tekkingen skiftes ut, men tidspunktet for når dette er nødvendig er vanskelig å si noe om.

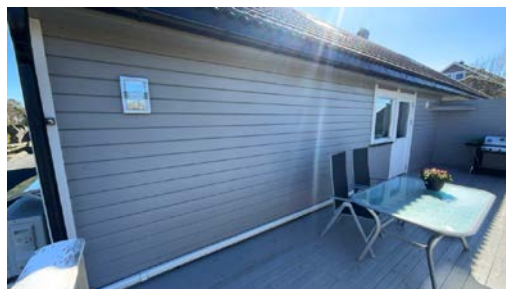
Utsnitt veggkonstruksjon.

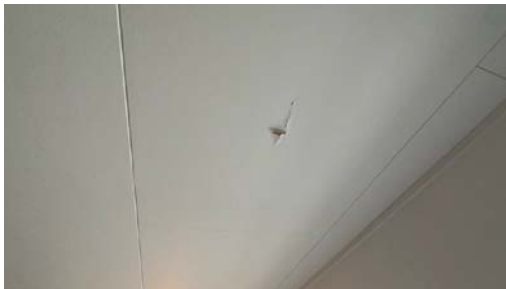
- Hele takkonstruksjonen er gjenbygget. Det er ingen mulighet til vurdering utover alder og observasjoner fra underliggende etg.
- Det er avvik:

Utsnitt takkonstruksjon.

Himling på loft må overvåkes, om merker i himling er fra høy overliggende fukt påkjenning vil merker utvikle seg.
Registreres det utvikling og større merker i himling må det utføres ytterligere undersøkelser og utbedringer.

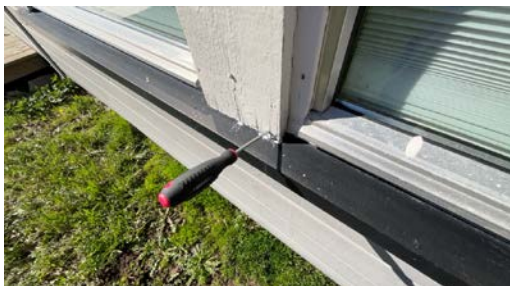
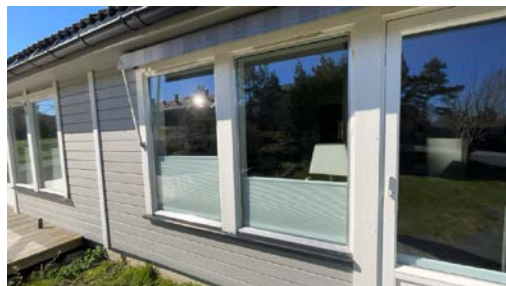
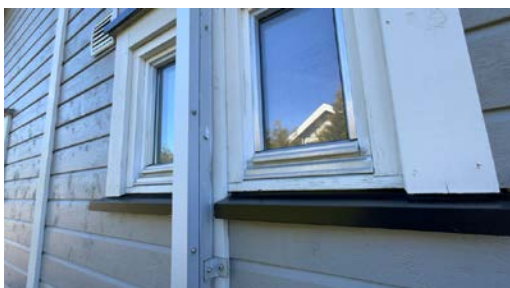
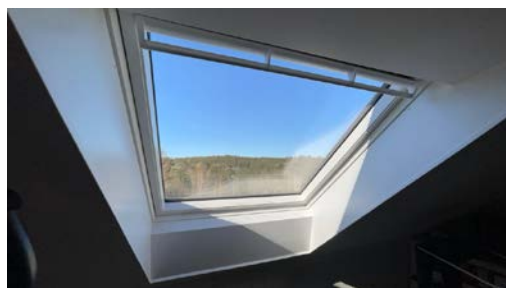
- Karmene i vinduer er slitte og det er sprekker i trevirket.

Det er registrert alder og værslitasje på vinduer, stedvis sprekker i trevirket.
Det er registrert stedvis råte på utvendig vindus belistning.

Utsnitt vinduer.

Det må beregnes vedlikehold og stedvis utskiftninger.

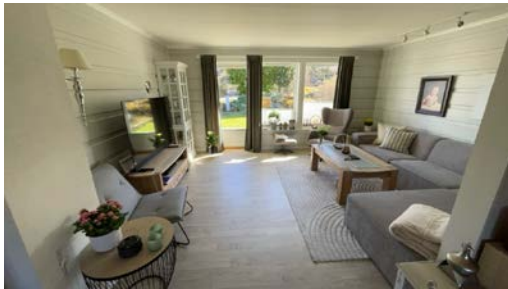
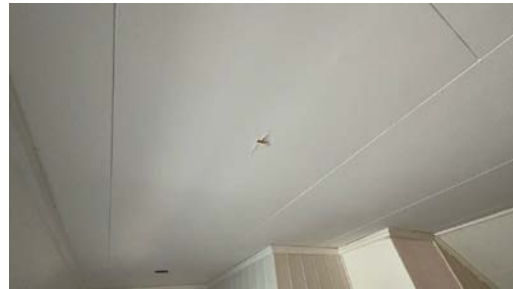
Det er registrert stedvis noen merker og små skader.
Det er registrert en skade på himlingsplate i 2 etasje.

Utsnitt overflater.

Det må beregnes stedvis utbedring av overflater for TG:1.

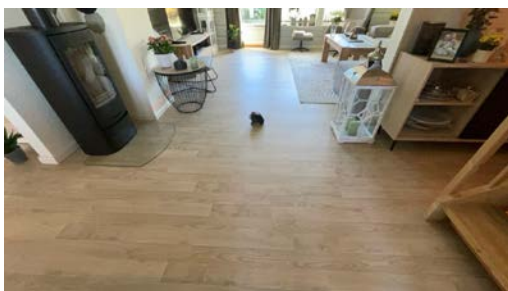
- Det er målt høydeforskjell på mellom 15-30 mm gjennom hele rommet. Tilstandsgrad 2 gis med bakgrunn i standardens krav til godkjente måleavvik.

Høydeforskjeller kontrollert.

- For å få tilstandsgrad 0 eller 1 må høydeforskjeller rettes opp. Det vil imidlertid sjelden være økonomisk rasjonelt som et enkeltstående tiltak i en bolig som dette. Dersom boligen en gang skal renoveres, kan man vurdere slike tiltak.

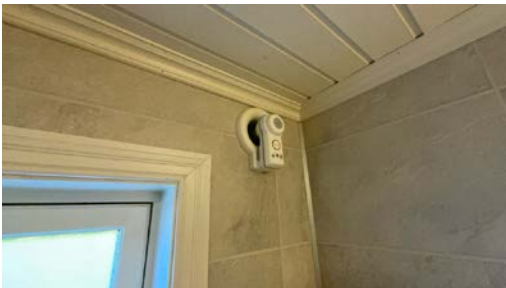
Avvik: • Våtrommet mangler tilluftsventilering, f.eks. spalte/ventil ved dør.

Elektrisk vifte.

- Det bør etableres tilfredsstillende tilluft til våtrom f.eks. luftespalte ved dør e.l.

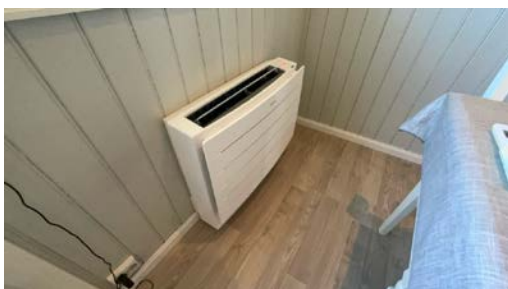
TG på varmepumpe er satt utfra synlige fysiske skader eller løse ledninger.
Varmepumpe er ikke funksjonstestet.

Varmepumpe, innvendig aggregat.

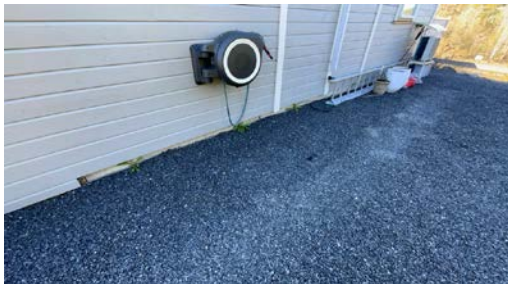
Husk at det er en risiko for skjulte feil og avvik, da store deler av sålen er skjult av terrassekonstruksjon.

Utsnitt støpt såle.
