Rambergveien 25, 1513 MOSS

**Orkerød/Jeløy - Tiltalende 2-roms  
med sydvendt balkong - Perfekt  
førstegangskjøp**

# Tilstandsrapport

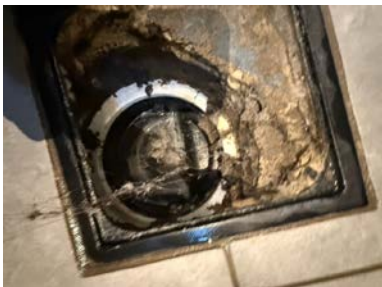
## 1. ETASJE > BAD

- Det er ikke påvist tilfredsstillende løsning for å synliggjøre lekkasje fra innebygget siserne.

- Uten dreneringsløsning/lekkasjesikring kan lekkasjer pågå over lang tid uten å bli oppdaget. Dette kan føre til omfattende fuktskader i omkringliggende byggematerialer.

Manglende spalte mellom gulv og vegghengt klosett hindrer luftsirkulasjon og uttørking rundt festepunkter og konstruksjon. Dette kan føre til oppfukning, misfarging og på sikt risiko for fuktskader i vegg eller gulv ved lekkasje.
