Kalvstølveien 472, 4480 KVINESDAL

**Kalvstølheia - Unik fritidseiendom  
med ca. 76 dekar eiendom. Flott  
hytte med fantastisk usjenert  
beliggenhet!**

Befaringsdato: 06.06.2025    Rapportdato: 16.06.2025    Oppdragsnr.: 20755-1296    Referansenummer: TH1676  
Autorisert foretak: KE Takst AS    Sertifisert Takstingeniør: Karl Henry Englund    Vår ref:

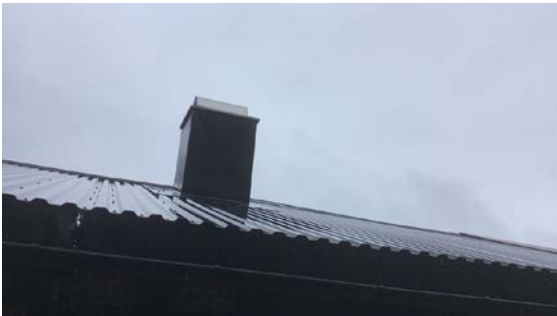
Taktekking av aluminiums/stål plater med undertak av takbord. Ingen åpenbare lekkasjesymptomer avdekket ved besiktigelse på innvendige overflater. Normalt vedlikehold og utskifting av slitte plater må forventes.

**Vurdering av avvik:**  
• Det mangler snøfangere på hele eller deler av taket, men det var ikke krav om dette på byggemeldingstidspunktet.

Det anbefales montering av snøfangere på tak over områder hvor det foregår ferdsel på vinterstid.

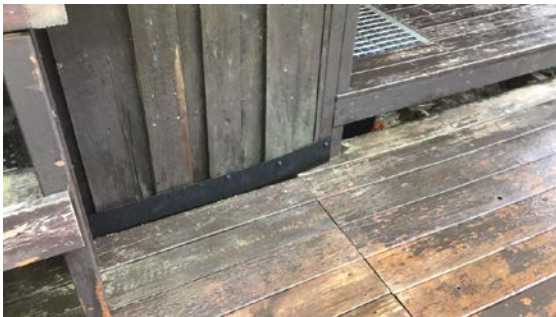
#### TG 2 Veggkonstruksjon

Yttervegg av bindingsverks konstruksjon med utvendig stående kledning.

- Lokal utbedring bør foretas for å øke avstanden mellom terreng og bordkledning.

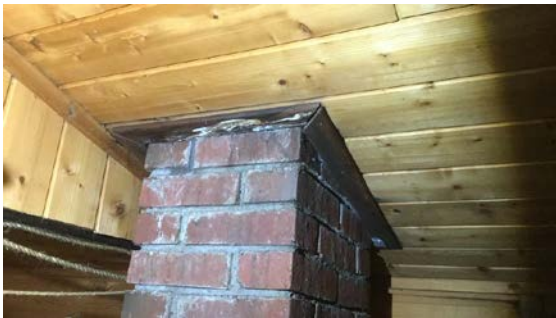
#### TG 1 Takkonstruksjon/Loft

Sperrekonstruksjon av tre. Takkonstruksjonen er en lukket konstruksjon med luftespalte i gesims. Kontrollen begrenser seg til en visuell besiktigelse av innvendige overflater. Det er foretatt en visuell inspeksjon av innvendige himlinger og ingen tegn til aktiv lekkasje eller kondensproblemer registrert. Eldre fukt skade rundt pipe som er tør på befaringstidspunkte Hold takoverflater under jevnlig tilsyn.

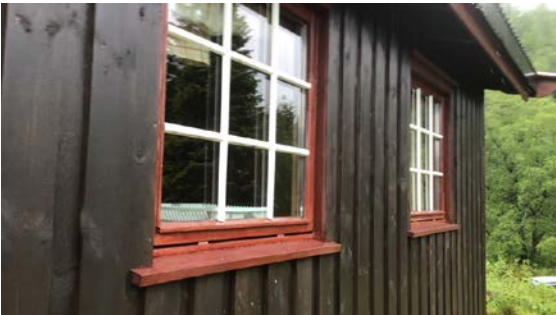
#### TG 2 Vinduer

Malte vinduer med 2lags glass. Nyere vindu i gang

- Det er avvik: Karmene i vinduer er værslitte utvendig og det er sprekker i trevirket.

-Det må påregnes noe vedlikehold

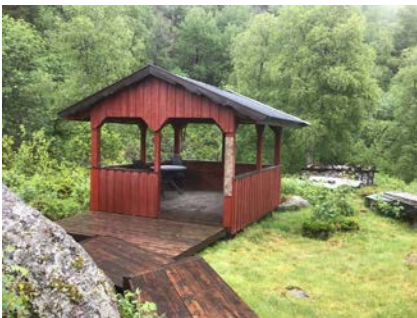
### TG 3 Balkonger, terrasser og rom under balkonger

Balkong/terrasse med dekke av terrassebord.  
Det er flere platinger plassert rundt omkring på eiendommen, disse er ikke medtatt i oppmålingen  
Treverk og terrassebord fremstår med normal vær- og aldersslitasje.  
Deler av fundamenteringen er ikke synlig for inspeksjon

- Rekkverk må monteres for å lukke avviket.

Kostnadsestimat: 10 000 - 50 000

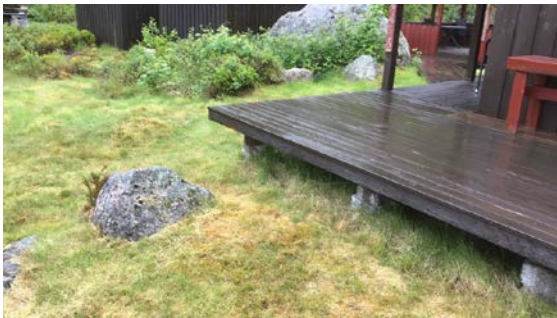
div platinger, gangveier

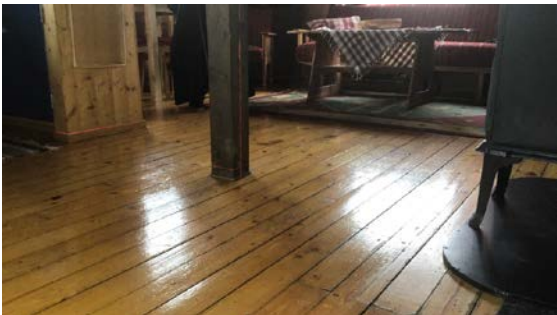
- Målt høydeforskjell på over 30 mm gjennom hele rommet.  
Tilstandsgrad 3 gis med bakgrunn i standardens krav til godkjente måleavvik.

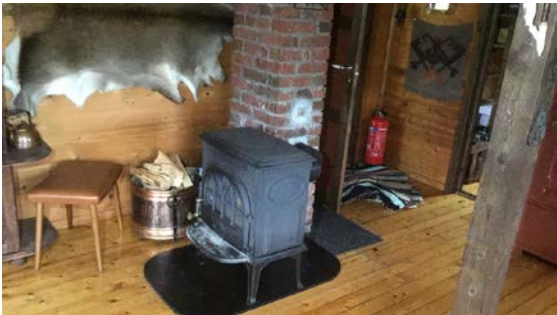
### TG 1 Pipe og ildsted

Tegsteinspipe men ovn

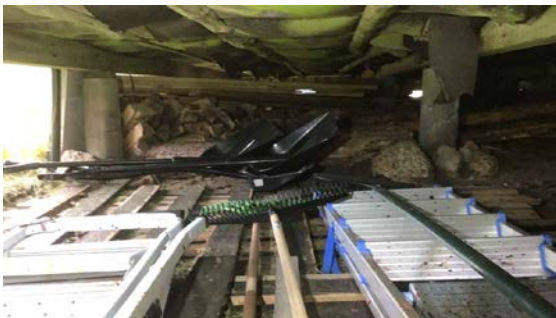
### TG 2 Krypjkjeller

Krypjkjeller under trebjelkelag og stubbegolv

- Det er avvik:

-Det må gjøres tiltak på stubbeloftsplater under gulv

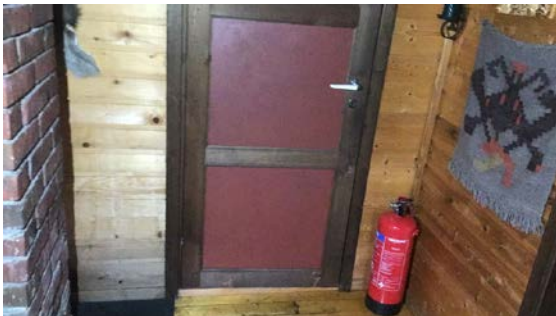
### TG 2 Innvendige dører

Heltre furudører med spon speiler

- Det er påvist avvik som tilsier at det bør foretas tiltak på enkelte dører.

- Det bør foretas tiltak på enkelte dører.

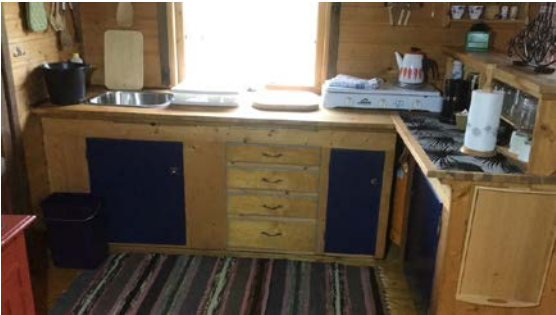
Kjøkken > Etasje > Stue/kjøkken > Overflater og innredning:  
Vurdering av avvik:  
• Kjøkkeninnredningen er av eldre dato, og den mangler bruksfunksjoner/løsninger som er forventet på et kjøkken.  
Konsekvens/tiltak:  
• Det er påregnelig med utskiftning/utbedringer av kjøkkeninnredningen.

- Det er påregnelig med utskiftning/utbedringer av kjøkkeninnredningen.

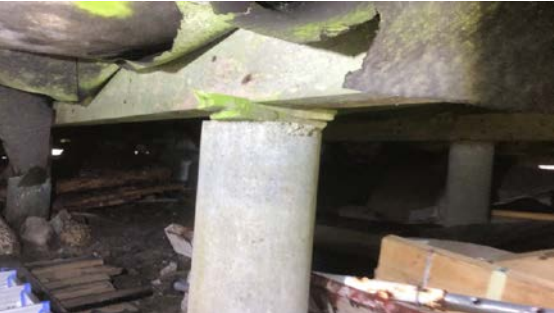
Grunnmur og fundamenter:  
Vurdering av avvik:  
• Det er avvik:  
Enkel fundamentering som har resultert i noe sig og skjevheter  
Konsekvens/tiltak  
• Tiltak:  
Noe oppretting og fornying av understøttelsen må beregnes.

Vurdering av avvik:  
• Det er avvik:

Noe oppretting og fornying av understøttelsen må beregnes

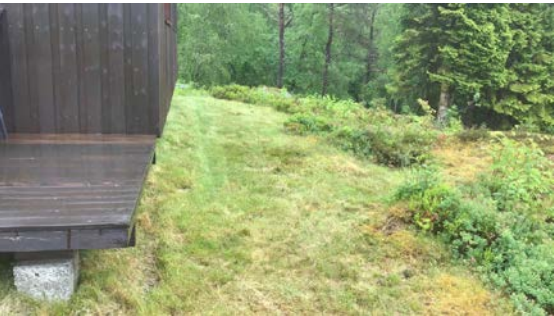
TG 0 Terrengforhold

Skrånet naturtomt.
