# Lekker hytte i unikt stølsområde nær Nøsen Yoga og Fjellhotell.

Befaringsdato: 13.02.2024

# Tilstandsrapport

## FRITIDSBOLIG

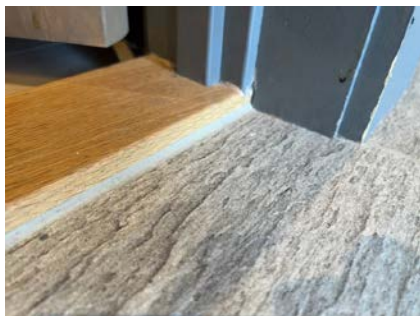
- Det er påvist avvik i krav til høydeforskjell/fall-løsning på våtrommet.

Påvist avvik i fallforhold jmf referansenivå, der det ikke er synlig oppbrett ved terskel eller tilstrekkelig fall til gitt løsning. Ansees ikke som umiddelbart tiltaksbehov, men bør tas hensyn til bruk og vannsøl der vann forbruksvann kan bli liggende på gulvet.

Høyde ved sluk er 49,5 cm ved sluk, fall er under krav på gulv og i dusj

Ingen synlig oppbrett ved terskel

- Våtrommet fungerer med dette avviket.
- Andre tiltak:

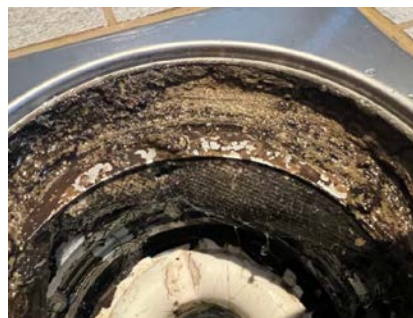
Det er uegnede materialer i våtsone i dusj og servant, der avstand mellom våtsoner, trepanel og fuktbestansige materialer. Det er ikke uvanlig på fritidsboliger at det benyttes behandlet trepanel i våtsone bak servant eller for kort avstand til vegg av ikke fuktbestandige materialer ved dusj.

Ved normal bruk vil det ikke oppstå skade, men hensyn ved bruk må tas og holdes under tilsyn.

Synlig slukmansjett korrekt under klemring i sluk

Må tas hensyn til bemerket avvik.

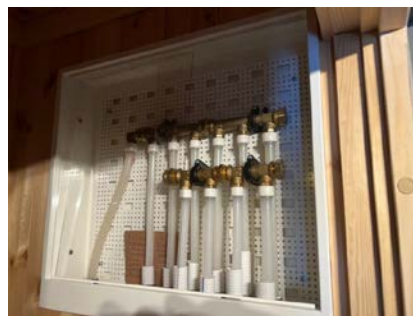
Innvendige vannledninger er av plast (rør i rør). Det er besiktiget i rørskap plassert i teknisk rom.

Fordelerskap plassert i teknisk rom under trapp

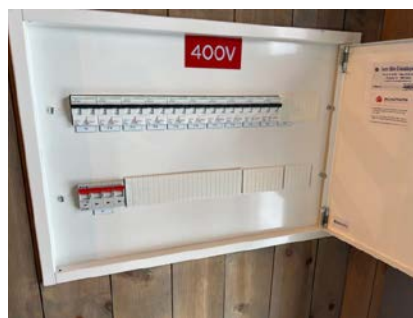
Sikringskapp

For en fullstendig kontroll av det elektriske anlegget, anbefales kontroll av godkjent el-takstmann.

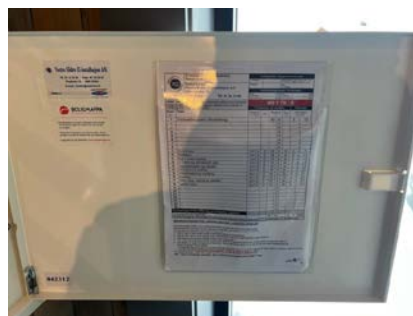
Kursfortegnelse
