Snulteren 19A , 1940 BJØRKELANGEN

**Pen halvpart av nyere  
tomannsbolig. Peisovn i stuen,  
vidstrakt utsikt og solrike  
uteplasser. Rolig, tett på marka!**

**Salgsobjekt:** Halvpart tomannsbolig  
**Eierform:** Eierseksjon  
**Byggeår:** 2018  
**BRA-i/BRA Total** 131/136 kvm  
**Tomtstr.:** 1218.1 m<sup>2</sup> (fellestomt)  
**Soverom:** 3  
**Gnr./bnr.** Gnr. 2, bnr. 396  
Gnr. 2, bnr. 357 (realsameie)  
**Snr.** 1 (under seksjonering)  
**Oppdragsnr.:** 1105250126

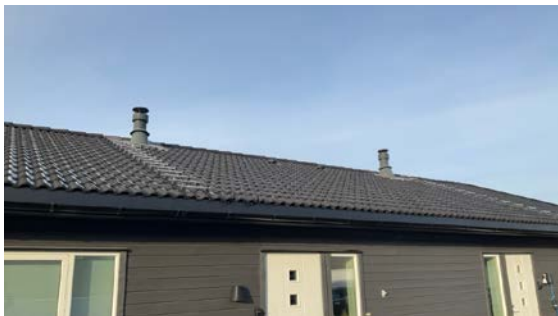
### 1 TG 1 Nedløp og beslag

Takrenner, nedløp og beslag av metall. Fra byggeåret. Det er ru takstein og snøfangere er ikke nødvendig med denne takvinkelen.

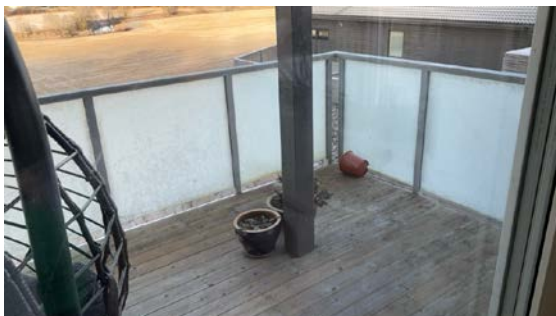
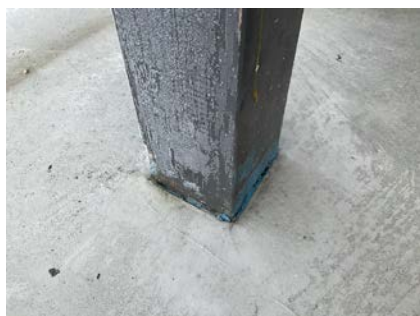
Veranda i trekonstruksjon på punktfundamentering/stolper. Spaltegulv av tre. Rekkverk av metall med glassfelt. Vurdering av avvik: Det er avvik: Trestolpen er støpt ned i

betongen, har ikke lufting/dryppkant, vil ha fuktoppsug og bli skadet over tid.

Det må lages lufting/dryppkant rundt stolpen, vann må ledes bort for å hindre skader.

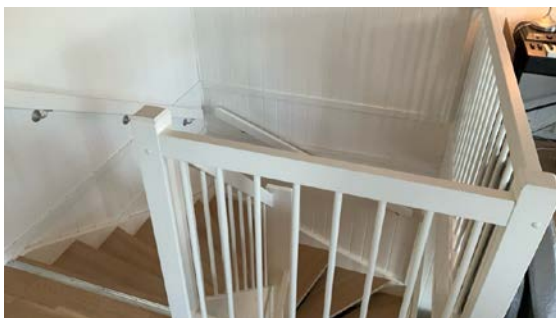
## ! TG 1 Innvendige trapper

Boligen har 180 graders tretrapp.

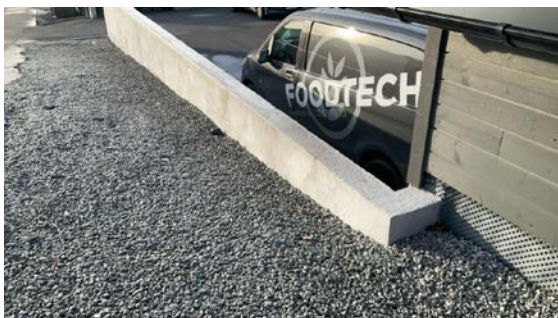
## ! TO 3 Forstøtningsmur - 2

Forstøtningsmur av betongstein. Vurdering av avvik: Det mangler rekkverk/annen sikring på forstøtningsmuren(e) ut ifra dagens krav.

Forstøtningsmur av betongstein.
