Ullveien 3D, 1960 LØKEN

Tiltalende 3-roms selveierleilighet med sentral beliggenhet. Solrik stor balkong med hagestue og garasje plass!

Tilstandsrapport

LEILIGHET

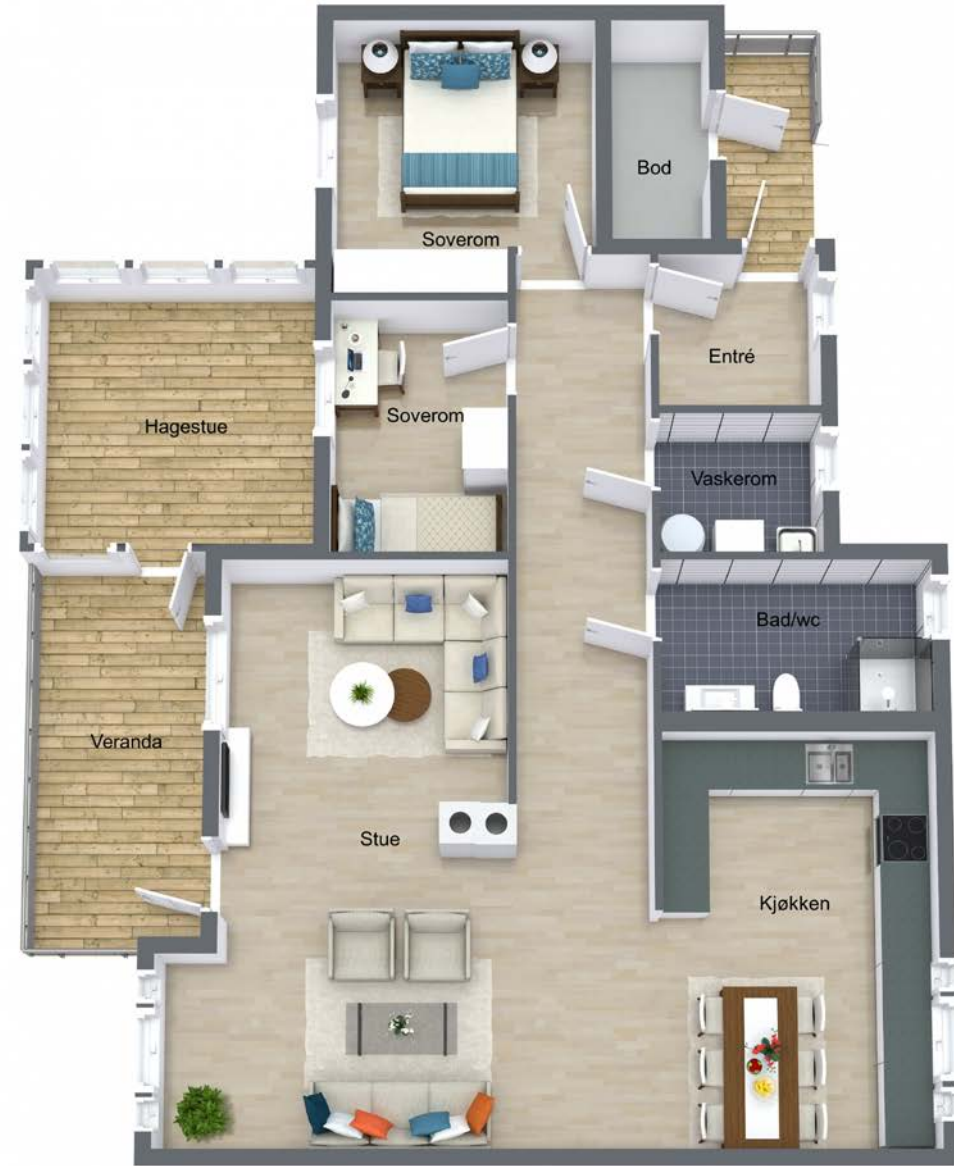
1. etasje

Planskissen er en illustrasjon av boligens planløsning og kan avvike fra bilde. takstpartner.no
Takstingeniør MNT Petter Larsen. larsen@takstpartner.no

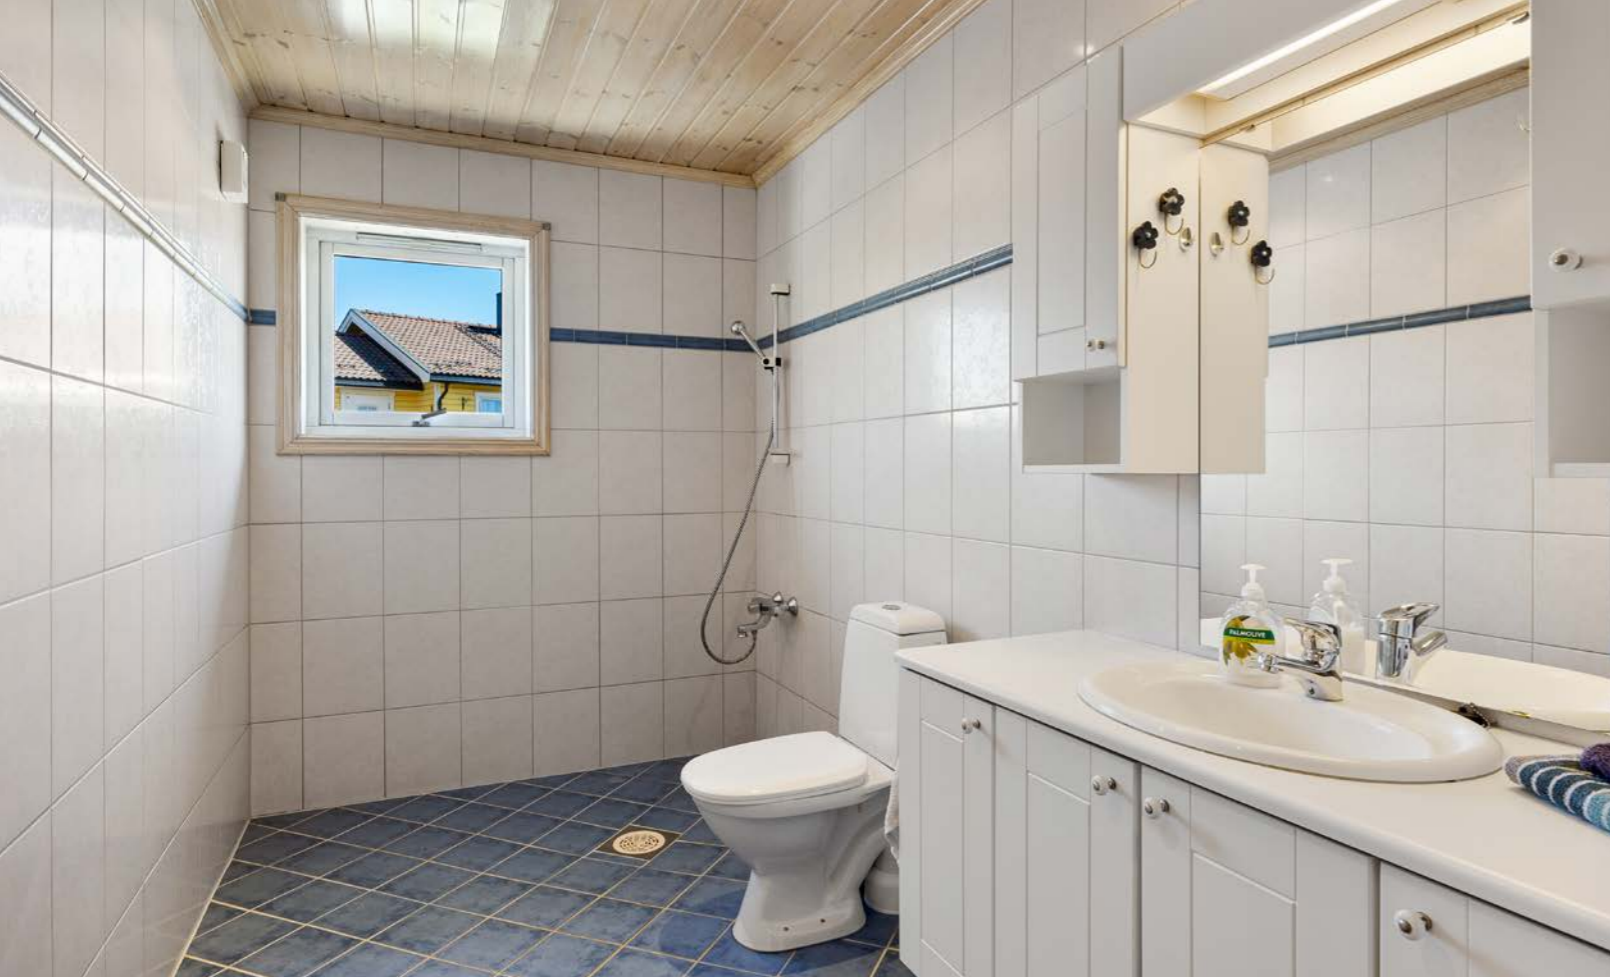
Flislagt bad med gulvvarme og downlights i himlinger. Badet er innredet med dusjhjørne med dusjarmatur på vegg, toalett og servant i baderomsinnredning.

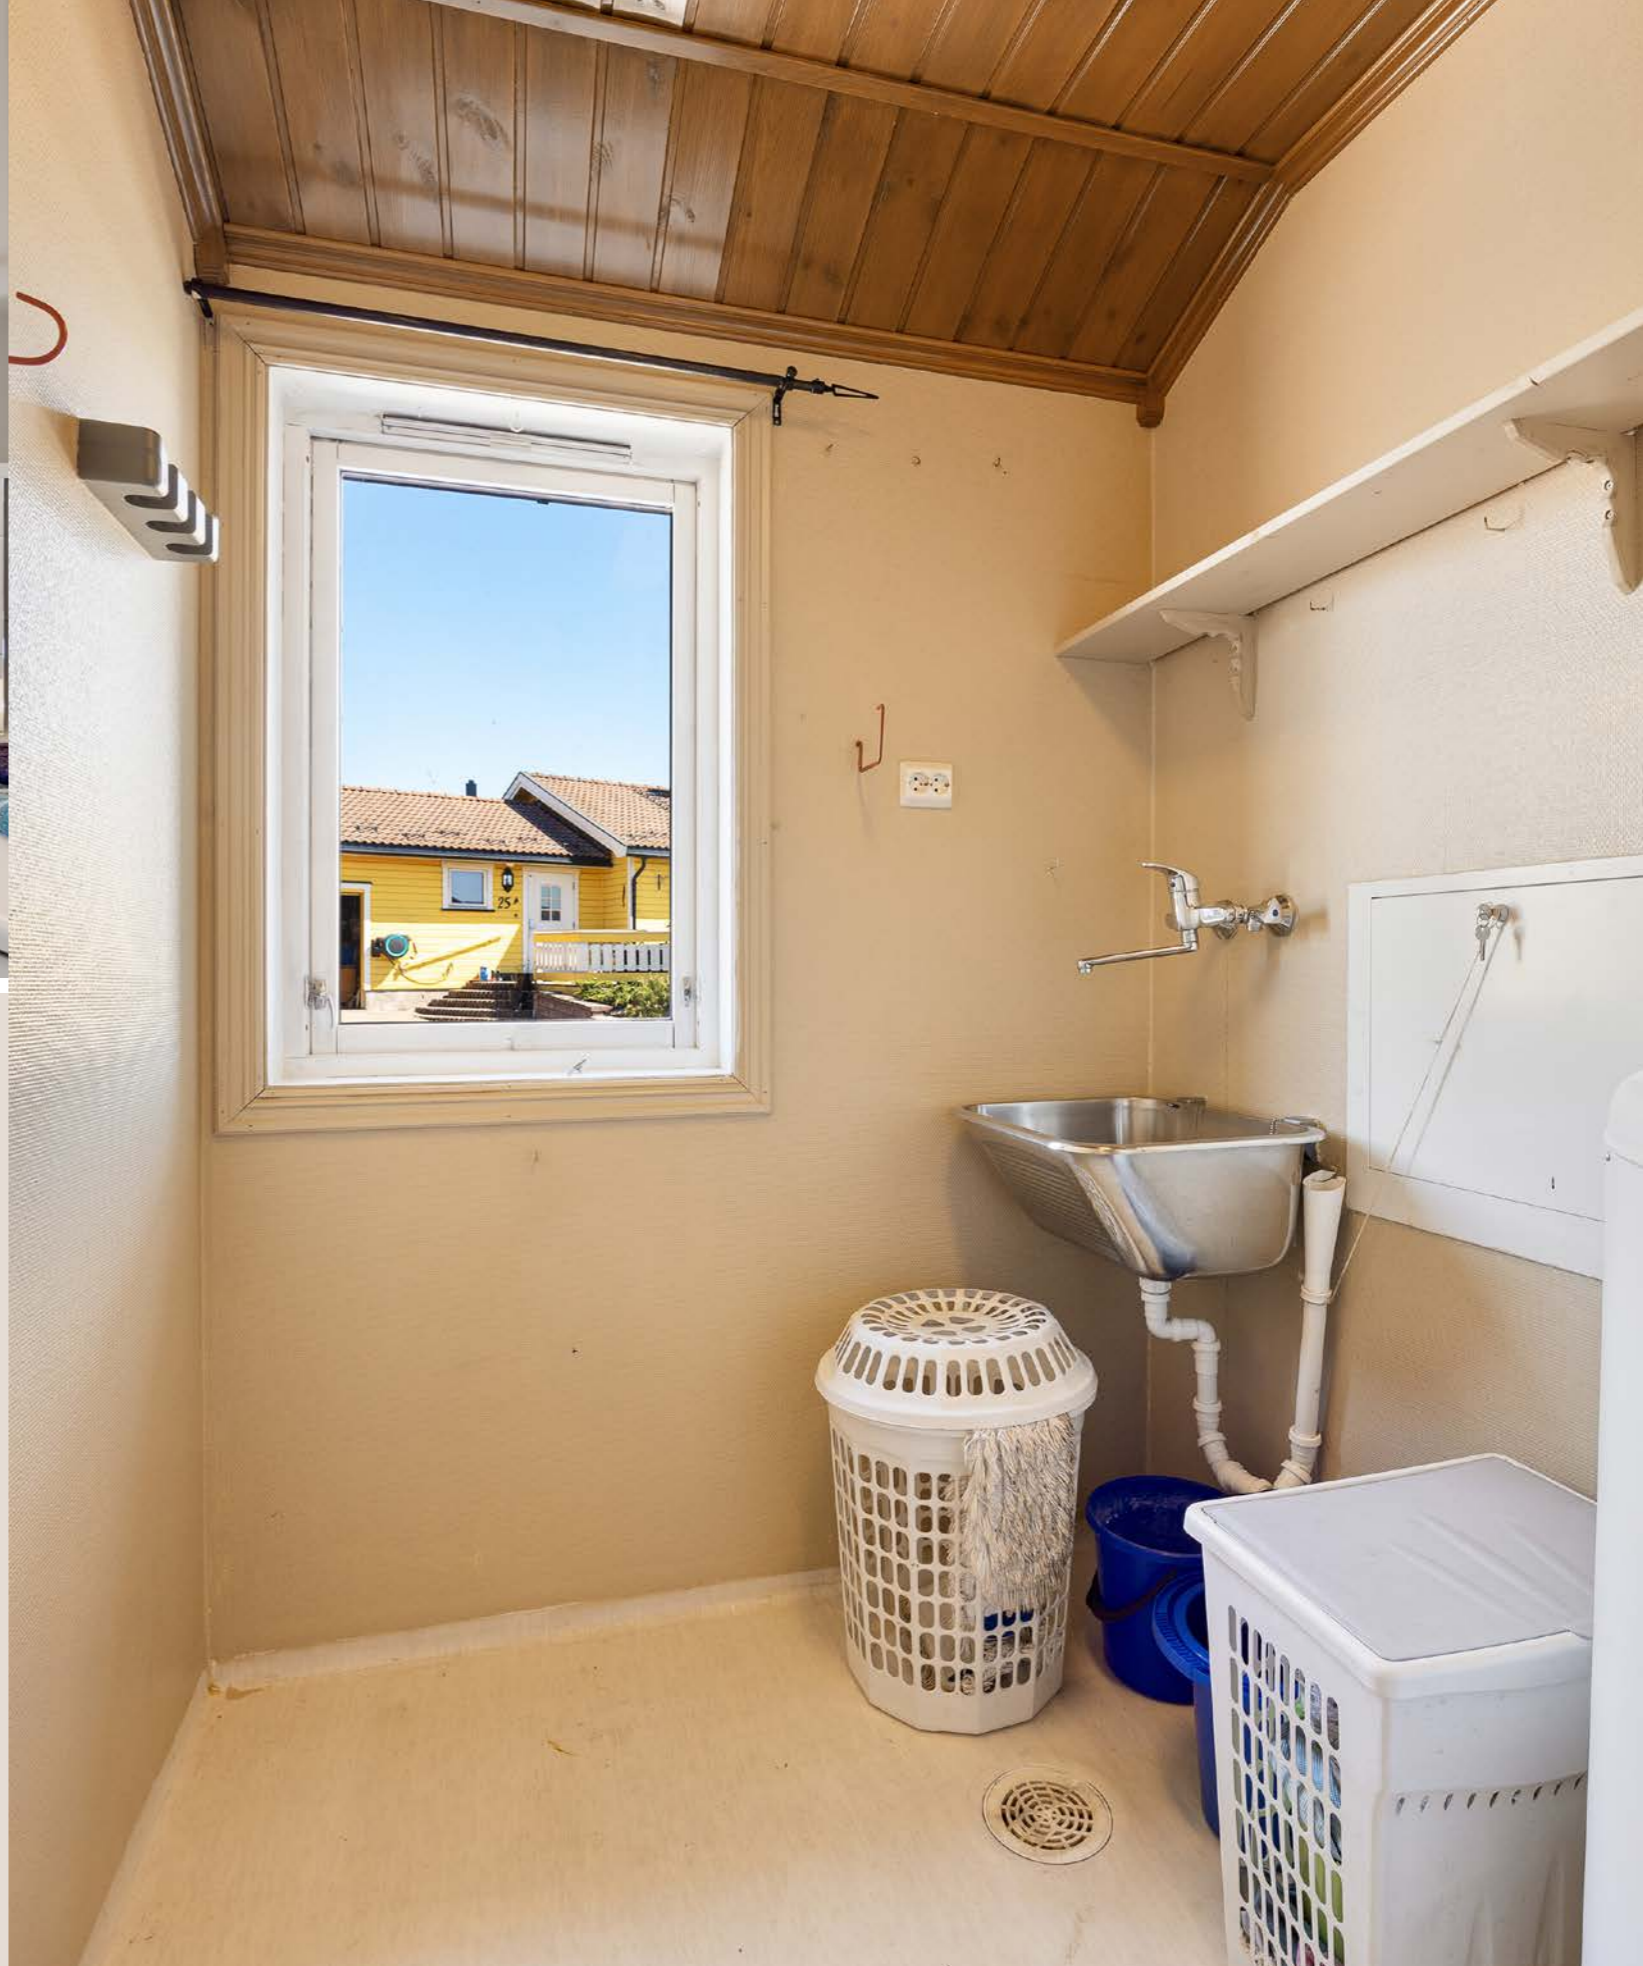
Meget praktisk vaskerom med gulvsluk, skyllekum, opplegg for vaskemaskin og varmtvannsbereder.

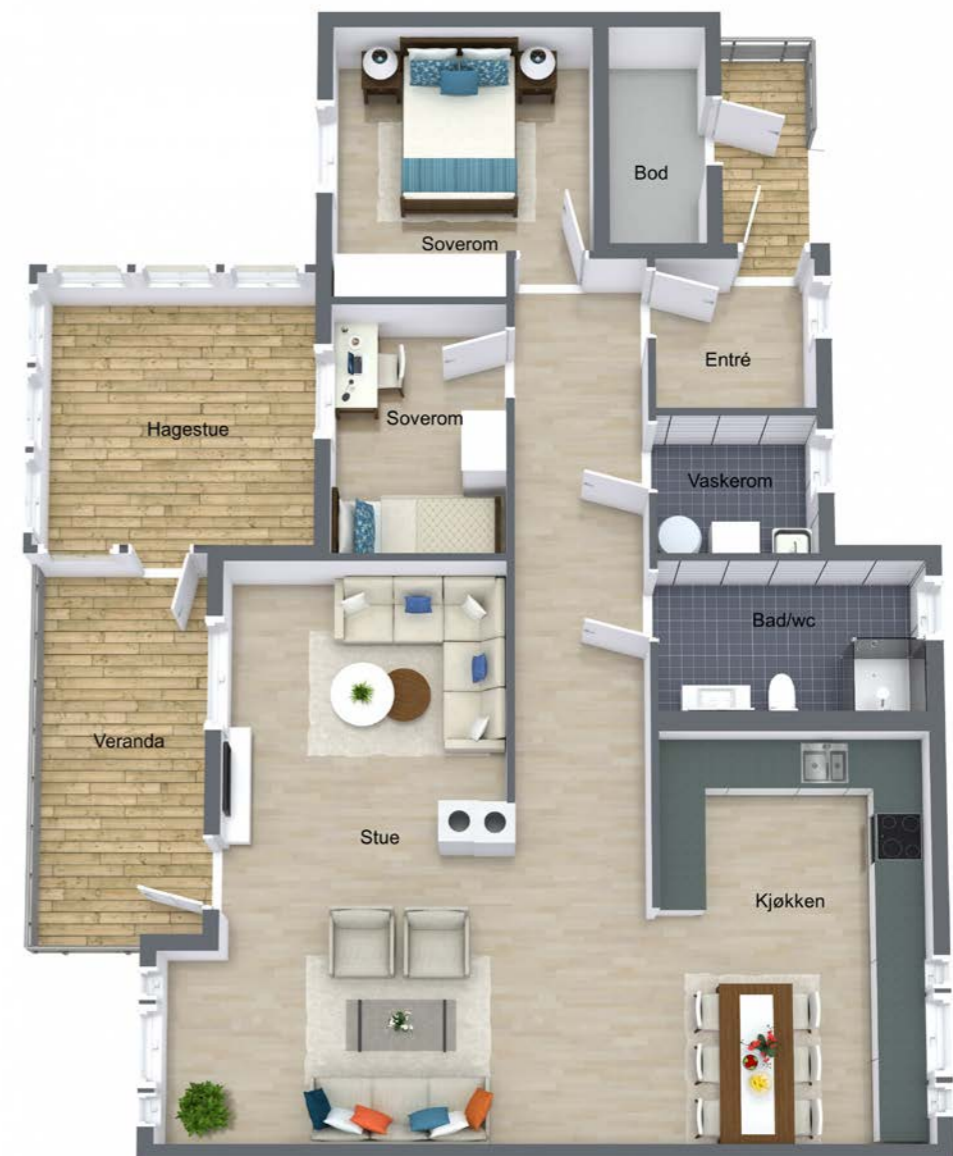
1. etasje

Planskissen er en illustrasjon av boligens planløsning og kan avvike fra boligen. Takstingeniør MNT Petter Larsen. larsen@takspartner.no

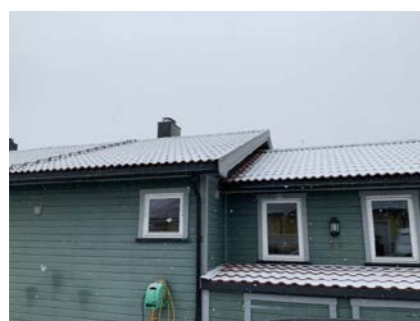
Veggkonstruksjon

Veggene har bindingsverkskonstruksjon fra byggeår. Fasade/kledning har liggende trebordkledning.

Saltakskonstruksjon av tre med kaldloft/kryp loft.
Undertak av sutaksplater.
Loftet har adkomst via loftsluke med nedfellbar stige.
Loftet ble begrenset besiktiget fra området rundt loftsluken.

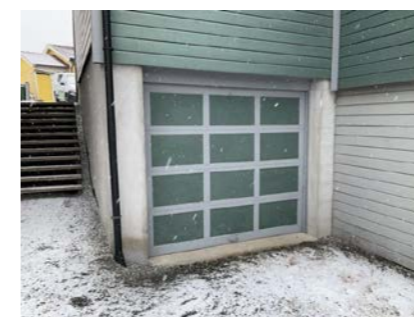
- Utvendig > Garasje i underetasje: Garasjeport har slitasje og malingsflass. Betonggulvet har stedvis slitasje. Garasjeport bør males.
- Utvendig > Utvendige bygningsdeler - fellesdeler: Det er ikke utarbeidet Tilstandsanalyserapport, vedlikeholdsplan e.l. for fellesdeler i bygget. For å lukke avviket ihht NS 3600.2018 må det utarbeides en Tilstandsanalyserapport/vedlikeholdsplan for fellesdeler i bygget. Da dette er opp til borettslag/sameie å rekvirere er kostnadsestimat ikke satt.

- Tiltak:

Garasjeport bør males.

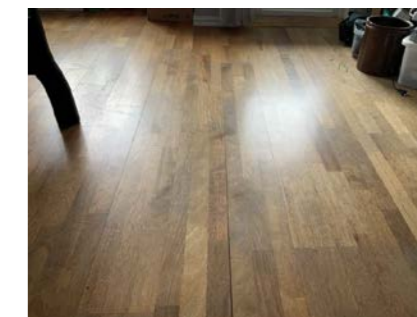
Etasjeskille/gulv

Etasjeskiller/gulv er av trebjelkelag.

- Målt høydeforskjell på mellom 10 - 20 mm innenfor en lengde på 2 meter. Tilstandsgrad 2 gis med bakgrunn i standardens krav til godkjente måleavvik.

Det er lokale planavvik/skjevheter i boligen på mellom 10-20mm. på 2 meters lengde.

- Innvendig > Etasjeskille/gulv: Det er lokale planavvik/skjevheter i boligen på mellom 10-20mm. på 2 meters lengde. Det er stedvis gliper mellom gulv og gulvlist. For å få tilstandsgrad 0 eller 1 må høydeforskjeller rettes opp. Det vil imidlertid sjelden være økonomisk rasjonelt som et enkeltstående tiltak i en bolig som dette. Dersom boligen en gang skal renoveres, kan man vurdere slike tiltak.

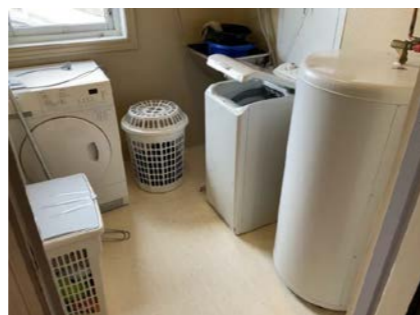
1. ETASJE > VASKEROM

Vaskerommet har standard fra byggeåret.
Det er ikke fremlagt noe dokumentasjon på våtrommet.

Følgende har i vedlagte tilstandsrapport oppnådd tilstandsgrad 3 - store eller alvorlige avvik:
- Våtrom > 1. etasje > Vaskerom > Overflater Gulv: Det er påvist avvik i fallforhold til sluk i forhold til krav i forskrift på byggetidspunktet. Målinger viser at det ikke er fall til sluk (motfall). Laveste punktet på gulvet er mot dør. (Det er oppkant med gulvbelegg mot dør slik at vann ikke vil renne ut av rommet). Tiltak: Det må foretas utbedring av fallforhold.

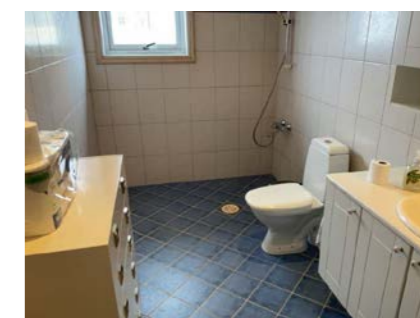
1. ETASJE > BAD/WC

- Det er vindu/dør med ikke fuktbestandige materialer i våtsonen (ved vask, dusj, badekar, osv.), løsningen eller byggematerialet er uegnet
- Det er påvist avvik i fuger.

Det er stedvis riss/sprekker i silikonefuger.

- Uegnete materialer må fuktbeskyttes/utskiftes.
- Det må foretas lokal utbedring

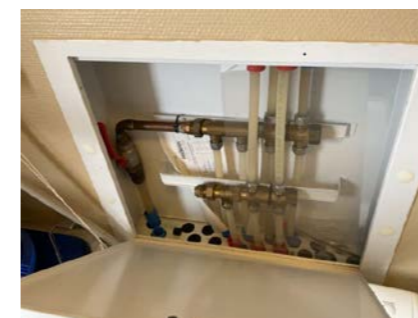
TG 1 Avløpsrør

Innvendige avløpsrør antas av plast. Fra byggeåret.

Luft til luft varmepumpe på kjøkken. Varmepumpens tilstand er ikke vurdert, men den var i normal drift på befaringen.
