Øyungen hyttefelt 315, 7380 ÅLEN

**Pen tømmerhytte fra 2015 med  
flott beliggenhet ved Øyungen.  
Innlagt strøm. Storslått utsikt!  
To soverom + hems.**

## Tilstandsrapport Eierskifte

Boligtype: Hytte  
Byggeår: 2015  
BRA: 45 m²  
BRA-i: 45 m²

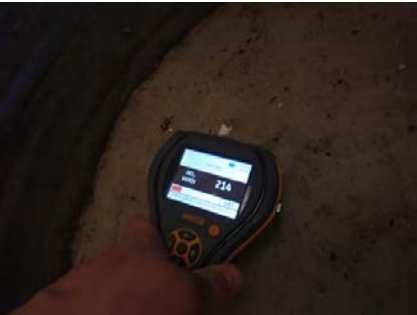
6.3 Rom under terreng: Kjellerhull

| Det er etablert et lite kjellerhull i entreen, med luke i gulvet. Gulvet er støpt, og vegger er av et metallrør som er satt ned og fylt rundt. Selger opplyser om fuktsperre under gulvet. Rommet er lite og er kun egnet til lagring av kjølevarer. | |
| -Det registreres fukt ved måling på gulv og det kondenserer på metallveggene. Selger opplyser om fuktsperre under gulvet, og fukten i rommet kan dermed komme av manglende utventilering. Fukt i rom med dårlig ventilering øker risikoen for muggvekst. | |
| TG 2 på grunn av registrert fukt. | |

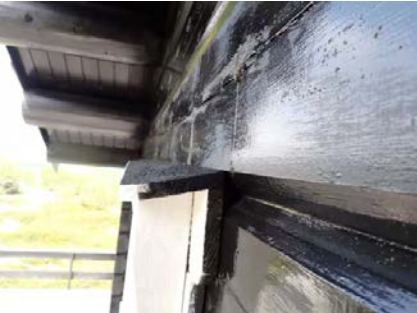
6.6 Vinduer og dører: Vinduer (3 stk) og balkongdør på gavlvegger + innerdører

| -Malte vinduer med 2-lags glass. Gjelder vinduer på gavlvegger i 1. etasje (totalt 3 stk inkl. hems), samt balkongdøren.<br>-Malt balkongdør med 2-lags glass. | |
| Er det ved stikkprøver registrert avvik ved åpne/lukkemekanismen? | Ja |
| Er det påvist avvik ved utvendig tetting som beslag, vannbord, og omramming? | Ja |

| -Innerdører anbefales justert.<br>-For å lukke avviket bør det etableres tilfredsstillende løsning på vannbrett over nevnte vinduer og balkongdør. Dette kan for eksempel løses ved å felle de inn i tømmeret, slik at man unngår risiko for at nedbør kan trekke inn bak omramming. | |

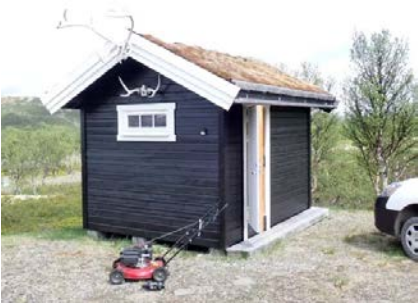
6.22 Øvrig: Uthus

| Uthus oppført i én etasje over åpen fundamentering med pilarer av søyleblokk. Veggkonstruksjon er oppført i bindingsverk og er kledd med liggende panel. Taket har saltaksform og pulttaksform, og er tekket med torv og papp. Gulvet er av trebjelkelag. Vindu med 2-lags isolerglass. |
| -Det bemerkes noen skjolder på vegg i utedoen, men ikke av skadelig art. Bygget er ikke videre tilstandsvurdert. |
