Nøkkelinformasjon

Salgsobjekt: Enebolig
Eierform: Eiet
Byggeår: 2000
BRA-i/BRA Total 117/137 kvm
Tomtstr.: 1095.8 kvm
Soverom: 3
Antall rom: 5
Gnr./bnr. Gnr. 430, bnr. 44
Gnr. 430, bnr. 49
Oppdragsnr.: 1501260057

Tilstandsrapport

Befaringsdato: 22.04.2026

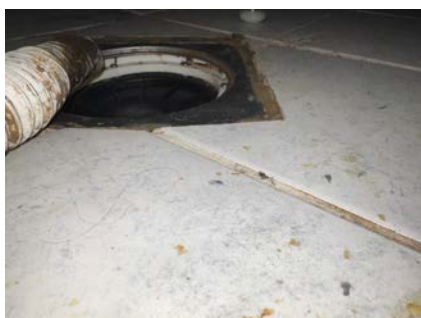
1 ETASJE > BAD

- Sluket må sjekkes og rengjøres jevnlig.

Fungerer med dette avvik, tiltak må påregnes

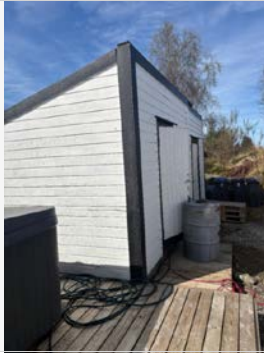
Bod i trekonstruksjon med plattform på støpte fundamenter, bindingsverk med liggende trekledning og tekking med papp. Stor terrasse i tilknytning til bygget.

Bygget er ikke tilstandsvurdert ihht Forskrift til avhendingslova og NS3600. Dette er kun en enkel beskrivelse.

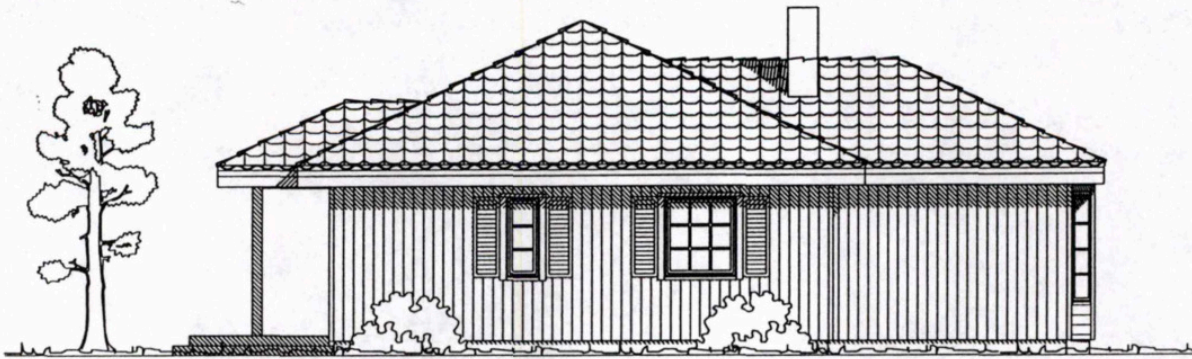
Kunde STEIN AGE HAUGSVÆR	Målestokk 1 : 100	Dato 15.10.98	Tilbud nr.
		Sign. DAG	Rev. Dato 17.06.99
SOLSTADspv	506 FASADE 3	Tegn. nr. E0:117 5128-212 A	Rev. Sign M.A.F

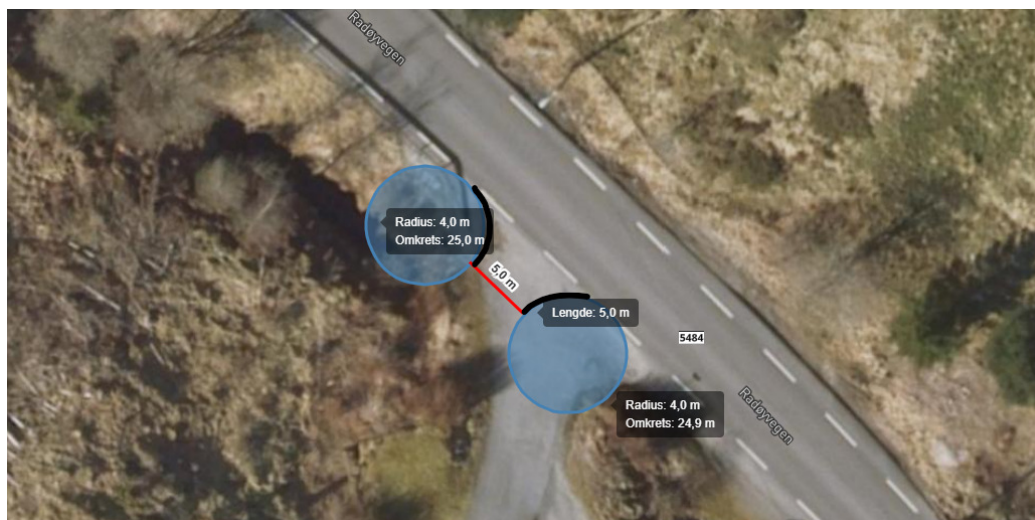
Godkjenning til utvidet bruk av bustadsavkjørsler til boligformål kan i tråd med Rammeplan gis dersom tekniske krav etter Statensvegvesen sin håndbok N100 er tilfredsstillt. Avkjørselen er i dag opparbeidet, men er delvis utflytende og må strammes opp slik at den kommer vinkelrett ut på fylkesveg med svingradius på 4 meter på begge sider. Av hensyn til trafikksikkerheten på stedet må avkjørsel smales inn til en bredde på 5 meter, slik som vist på utklippsbilde under. Eksisterende avkjørsel har en bratt helning ned mot fylkesveg. Asfalt må derfor legges slik at vann og grus ikke renner inn på fylkesvegen, men ut mot omkringliggende terreng og eksisterende kum.

Etter en samlet vurdering gir vi et løyve på vilkår. Det vil si at det må gjøres utbedringer av avkjørselen i samsvar med vedlagt prinsippsskisse for at vi kan gi et endelig avkjørselsløyve. Avkjørselen er ikke lovlig før den er endelig godkjent av Vestland fylkeskommune.
