Tranavegen 23A, 7713 STEINKJER

Skjefte - Romslig 1/2-part over 3 plan med gjennomgående høy standard. Garasje. Pene utearealer.

Tilstandsrapport

TOMANNSBOLIG

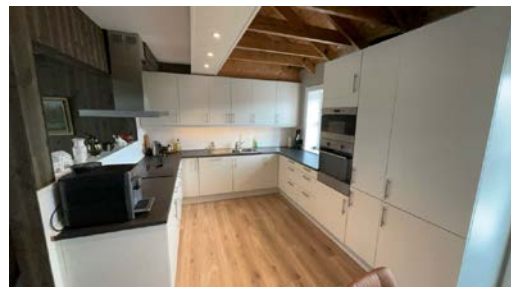
2. ETASJE > KJØKKEN

Det registreres en mindre skade på en av kjøkkenfrontene. Denne gis TG-2 og bør skiftes.

Liten skade på kjøkkenfront. Denne er gitt TG-2 og bør skiftes.
