Bjønnbåsen 5, 4324 SANDNES

**Flott 3-roms i øverste etasje | Heis

# Flott 3-roms i øverste etasje | Heis | Balkong | Garasje m/elbil-lader | Vannbåren varme

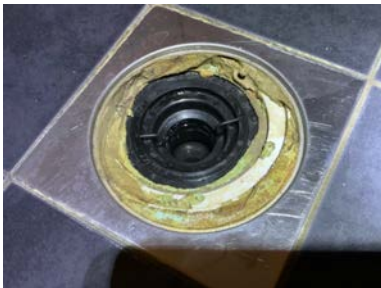
Plastsluk i dusjsonen med klemring og vannlås. Ikke registrert avvik basert på visuell kontroll. Membranen ligger skjult i konstruksjonen og kan ikke kontrolleres på samme måte som synlige bygningsdeler. Tilstanden til membranen vurderes etter alder og forventet gjenstående levetid.

- Sluket må sjekkes og rengjøres jevnlig.

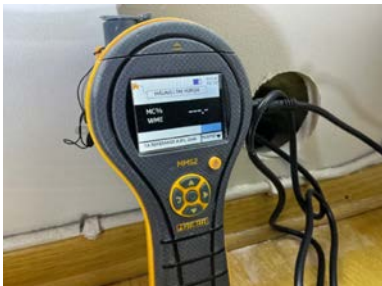
Ved fukt-søk under blandebeholder er det registrert forhøyede verdier. Man kan kun anta fukt er mellom fliser og membran.

TG 2 på grunn av ved fukt-søk under blandebeholder er det registrert forhøyede målinger. Hull-taking er foretatt ved kjøkken. Ved fukt-søk er det ikke registrert unormale verdier.

Nærmere undersøkelse anbefales. Det anbefales at blandebeholder demonteres og mansjett/tetting mellom blandebeholder og membran kontrolleres og eventuelt tiltak deretter.

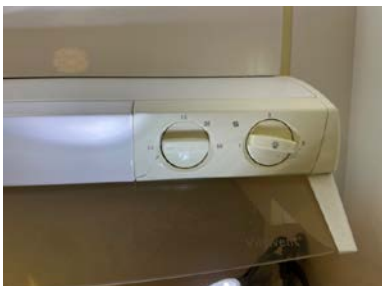
TG 2 på grunn av sprekker/skade på deksel til kjøkken-hette.

Bytte deksel kan vurderes.
