**MÆHLUMSLØKKA/HAMAR**

# Tilstandsrapport

# Andelsnummer 86308

## ANDELSLEILIGHET

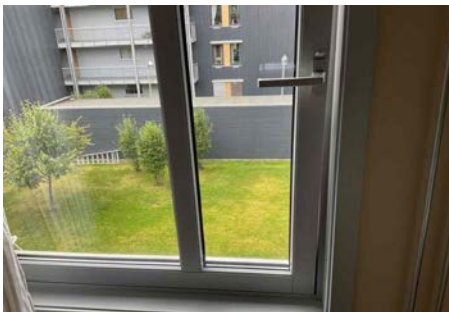
I hovedsak malte trevinduer med flerlags isolerglass. Glassenes produksjonsår er: 2005

Vinduene har utvendig vannbrett m/ beslag.

Vindu med energiglass

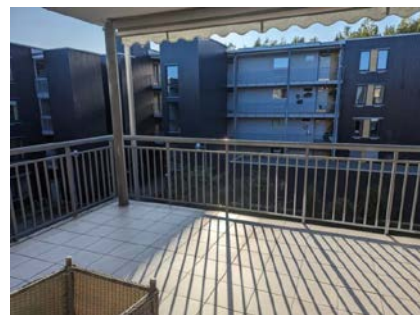
Boligen har ca 15kvm sør-vestvendt, overbygd balkong. Balkong med betongdekke. Rekkverk av stål med glassfelt. Høyde på rekkverk målt til 101cm.

Flislagt gulv med slukrenne for avrenning av vann.

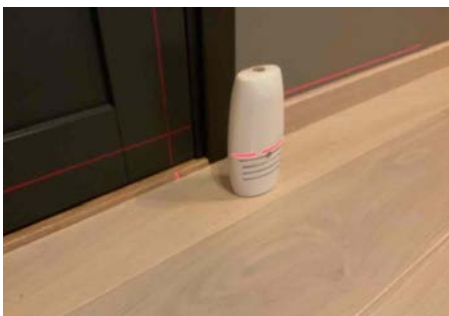
Det er kontrollert skjevhet/retningsavvik i stue og ett soverom. Avviket er på det meste målt til 4-mm gjennom hele rommene og er innenfor krav til tilstandsgrad 1 (TG1) iht NS3600.

Måling av skjevhet/retningsavvik på gulv i stue

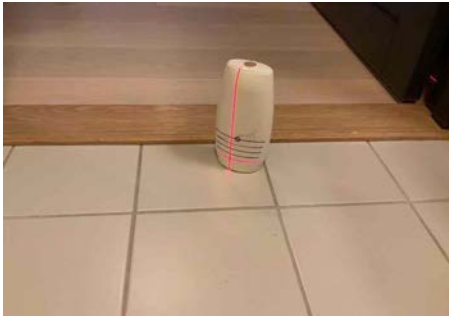
Høyde mellom topp slukrist og gulv ved terskel er målt til 38mm. Det er påvist lokalt fall mot sluk i dusjsonen og i øvrige deler av gulv.

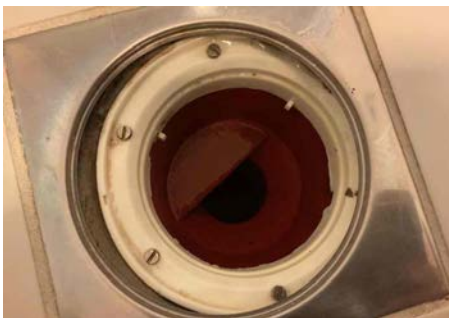
TG 2

Stålsluk med klemring. Smøremembran med ukjent utførelse. Sluket har en type klemring som vanskeliggjør påvisning rundt bruk av slukmansjett.

- Mer enn halvparten av forventet brukstid er oppbrukt på membranløsningen

Dusjing direkte på flis øker risiko for fukt- og følgeskader etterhvert som membranen eldes. Bruk av dusjkabinett bør vurderes for å forlenge badets levetid og redusere risiko.

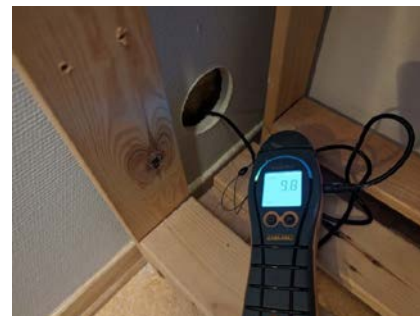
Det er foretatt hulltaking i vegg bak dusjsonen uten påviste avvik.

Fuktsøk i vegg bak dusjsone. Det er målt mindre enn 9,8 vekt-% fukt (tørt).
