Tilstandsrapport

Boligbygg med flere boenheter

Dælenenggata 40 D, 0567 OSLO

Befaringsdato: 17.09.2024

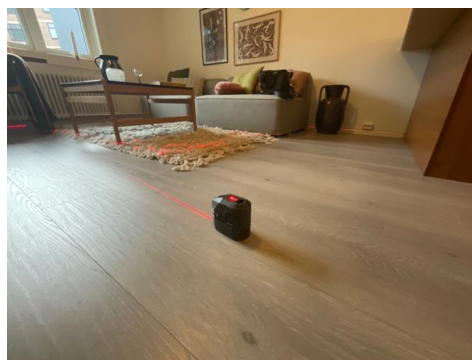
TG 3 Etasjeskille/gulv mot grunn

- Målt høydeforskjell på over 30 mm gjennom hele rommet. Tilstandsgrad 3 gis med bakgrunn i standardens krav til godkjente måleavvik.

Nivellering stue/kjøkken, avvik ca. 30 mm gjennom hele rommet.

- For å få tilstandsgrad 0 eller 1 må høydeforskjeller rettes opp. Ytterligere undersøkelser må foretas for å få kartlagt omfanget for utbedring.

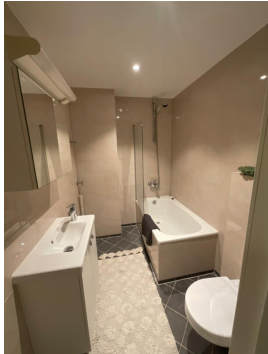
! TG 2 Overflater vegger og himling

- Det er påvist sprekker i fliser.

- Det må gjøres tiltak for å utbedre avviket.

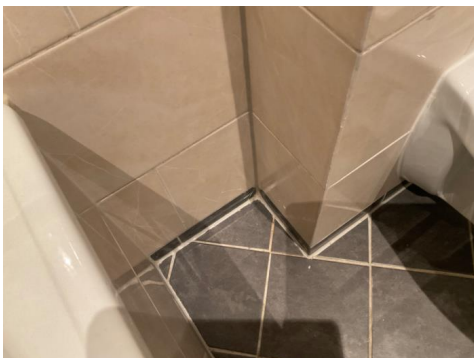
! TG 2 Overflater Gulv

- Det er påvist avvik i fallforhold til sluk i forhold til krav i forskrift på byggetidspunktet.
- Det er avvik:

Noe bom/hullyd under fliser

- Våtrommet fungerer med dette avviket.
- Tiltak:

Ingen umiddelbare tiltak er påkrevet.

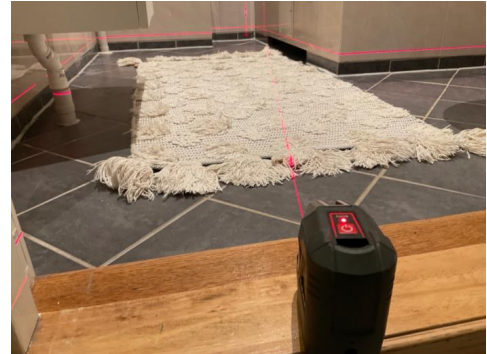
! TG 2 Sluk, membran og tettesjikt

Det er plastsluk og ukjent tettesjikt/membran.

- Mer enn halvparten av forventet brukstid er passert på membranløsningen.

- Overvåk tilstanden jevnlig. For å få tilstandsgrad 0 eller 1 må tettesjiktet skiftes ut, men tidspunktet for når dette er nødvendig er vanskelig å si noe om.

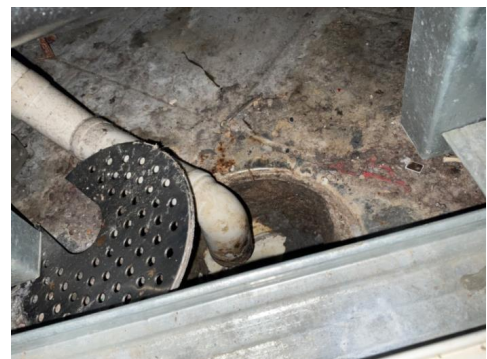
! TG 2 Sanitærutstyr og innredning

- Det er ikke påvist tilfredsstillende løsning for å synliggjøre lekkasje fra innebygget sistene.

Det bør rengjøres under badekar

- Det må gjennomføres ytterligere undersøkelser.
- Det må gjøres tiltak for å lukke avviket.

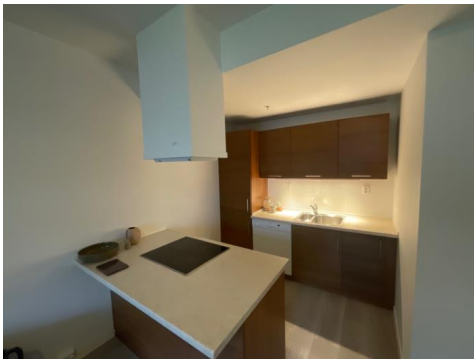
TG 2 Avtrekk

Det er avtrekk via sentralt avtrekksanlegg i bygget. Villavent.

Noe støy

Bør kontrolleres ytterligere.

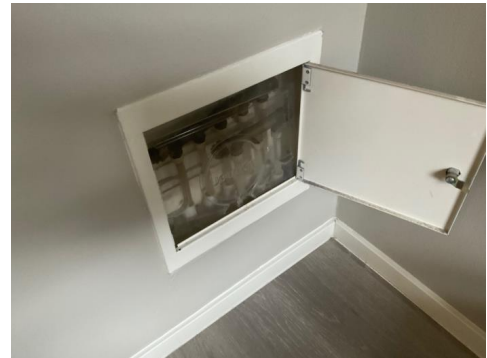
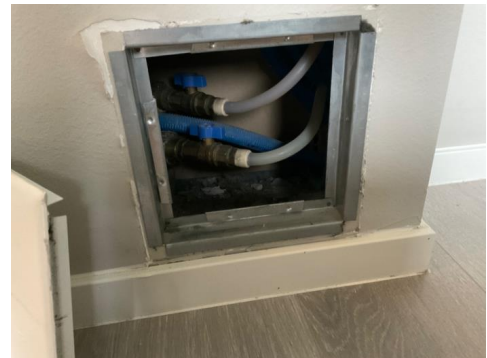
Stoppekran

TG 2 Vannledninger

- Det er påvist at eventuelt lekkasjevann fra rør i rør system ikke ledes til sluk eller annen kompenserende løsning.

Usikker om dette er montert under badekar.

- Det bør foretas tiltak på anlegget som sikrer bedre løsning på eventuelt lekkasjevann fra rør i rør system.
